# 大規模盛土造成地 宅地カルテ(概要・総評)

No.S68-① 様式1

宅地概要(第一次スクリーニング結果)						
盛土番号	No.S68-①	宅地名	見付	造成(許可)年代	平成7年頃(開発許可)	
所在地住所	静岡県磐田市見付					
盛土形式	<input checked="" type="checkbox"/> 人工造成地 ( <input checked="" type="checkbox"/> 谷埋め型 <input type="checkbox"/> 腹付け型 <input type="checkbox"/> 自然斜面 )					
盛土形状	盛土面積A	4,155 m <sup>2</sup>	盛土幅W	94.9 m	盛土距離d	64.5 m 天端幅(腹付け型)L
	盛土高さH	7.8 m	盛土厚さD	0.8 m	原地盤勾配α	6.8°

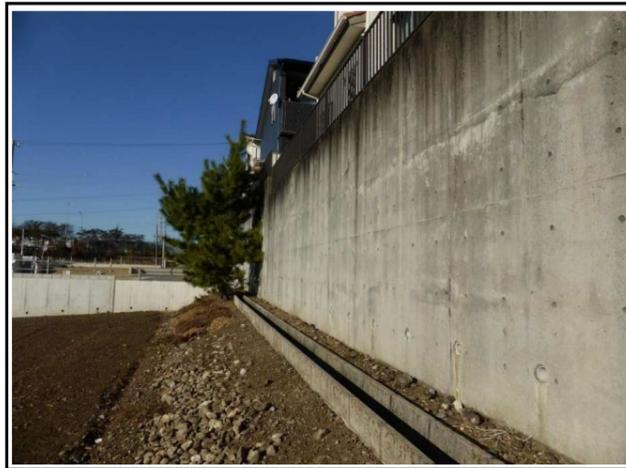
1 末端擁壁 全景 変状なし

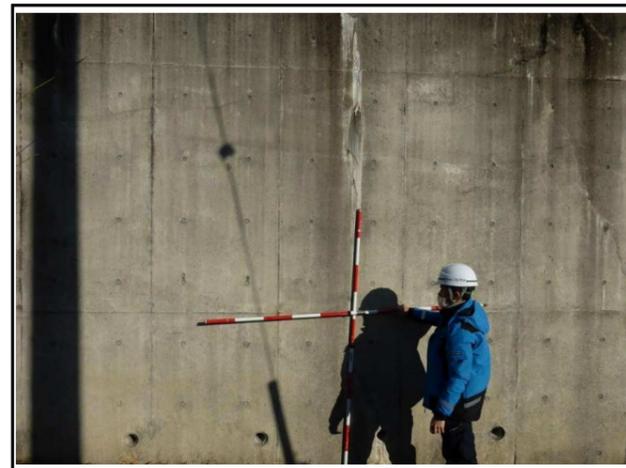
2 末端擁壁 ヘアークラックが生じる程度

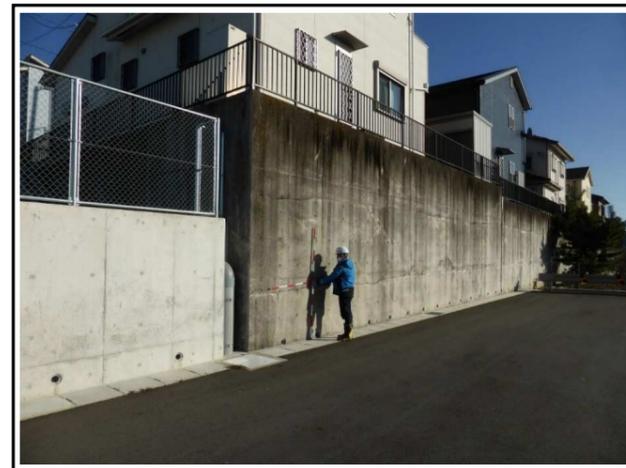
3 末端擁壁 変状なし

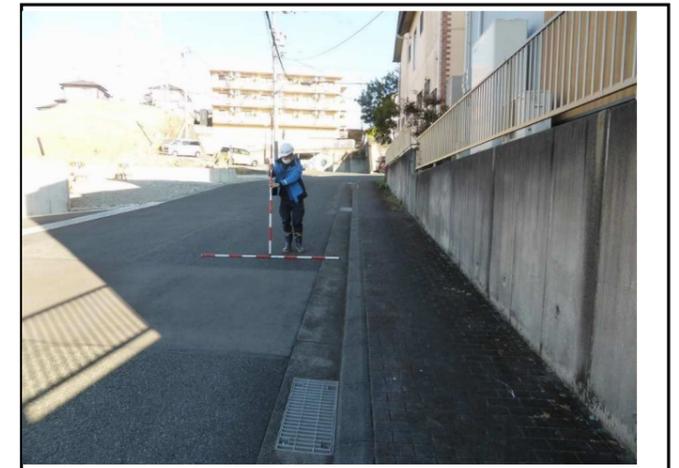
4 切盛境界付近 変状なし

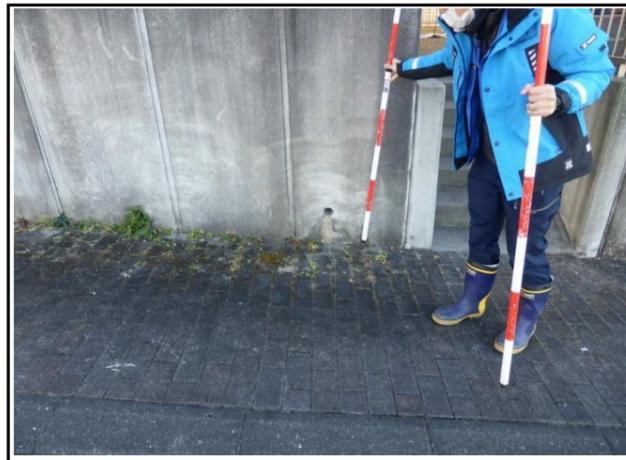
様式3-2/2に拡大図を掲載 											
③ 地下水	・盛土のり面からの湧水 <input type="checkbox"/> 有 <input type="checkbox"/> 可能性有 <input checked="" type="checkbox"/> 無 ・擁壁水抜き穴からの恒常的な出水 <input type="checkbox"/> 有 <input checked="" type="checkbox"/> 可能性有 <input type="checkbox"/> 無 ・ひな壇部分の擁壁前面部の出水 <input type="checkbox"/> 有 <input type="checkbox"/> 可能性有 <input checked="" type="checkbox"/> 無 ・排水工や擁壁の恒常的な湿り <input type="checkbox"/> 有 <input type="checkbox"/> 可能性有 <input checked="" type="checkbox"/> 無 ・盛土のり面排水工水没 <input type="checkbox"/> 有 <input type="checkbox"/> 可能性有 <input checked="" type="checkbox"/> 無 ・排水工の目地・亀裂からの地下浸水 <input type="checkbox"/> 有 <input checked="" type="checkbox"/> 無 ・盛土のり面ため池等の満水水位 <input type="checkbox"/> 有 <input checked="" type="checkbox"/> 無 ・既存井戸水位 <input type="checkbox"/> 有 <input checked="" type="checkbox"/> 無 ・盛土のり面の調整池・ため池 <input type="checkbox"/> 可能性有 <input checked="" type="checkbox"/> 無 ・集水地形上の盛土 <input checked="" type="checkbox"/> 可能性有 <input type="checkbox"/> 無 ・盛土上ガレージの湿り <input type="checkbox"/> 可能性有 <input checked="" type="checkbox"/> 無 ・水を好む植生の有無 <input type="checkbox"/> 可能性有 <input checked="" type="checkbox"/> 無			擁壁水抜き穴からの出水の痕跡(写真5) 切土部の調整池のため対象外 谷地形に盛土

5 水抜き 湧水跡  
切盛境界付近のため生じた可能性あり

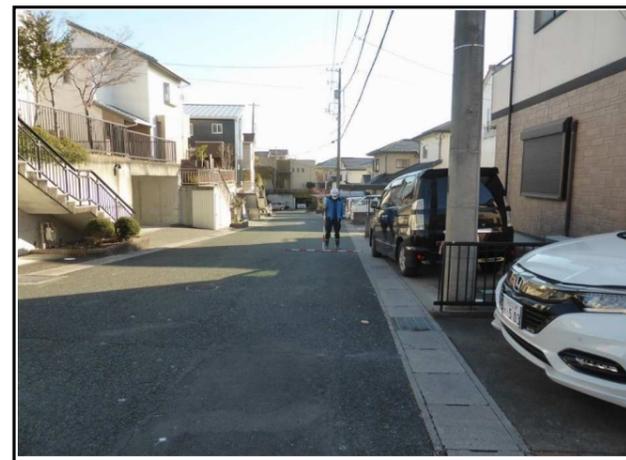
6 切盛境界付近 変状なし

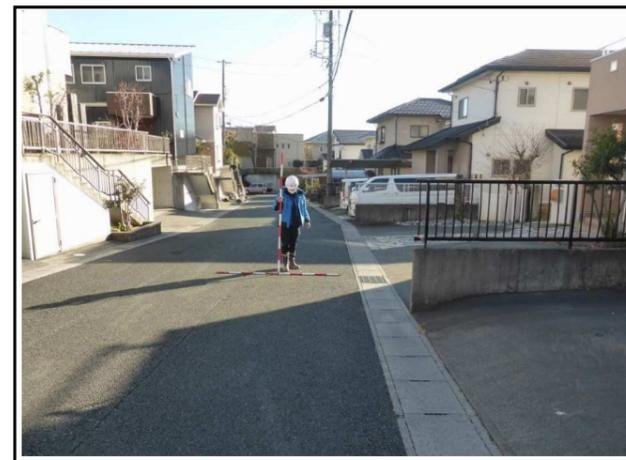
7 切盛境界付近 変状なし

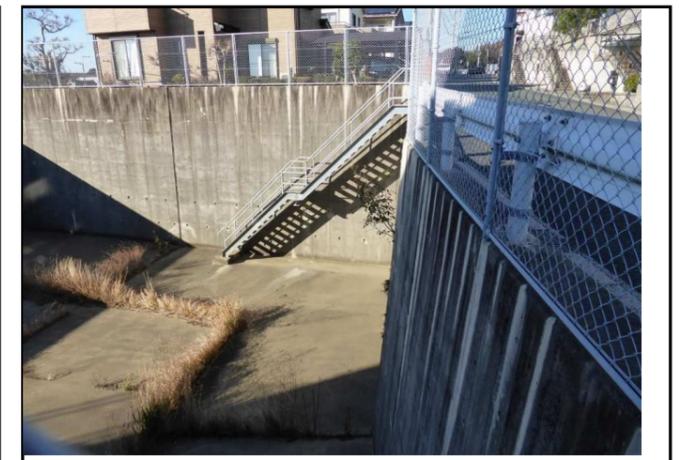
8 末端の調整池 コンクリート擁壁工  
変状なし

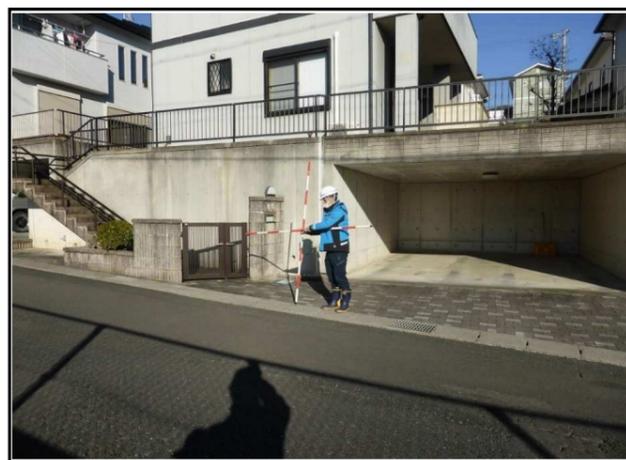
10 切盛境界付近 変状なし

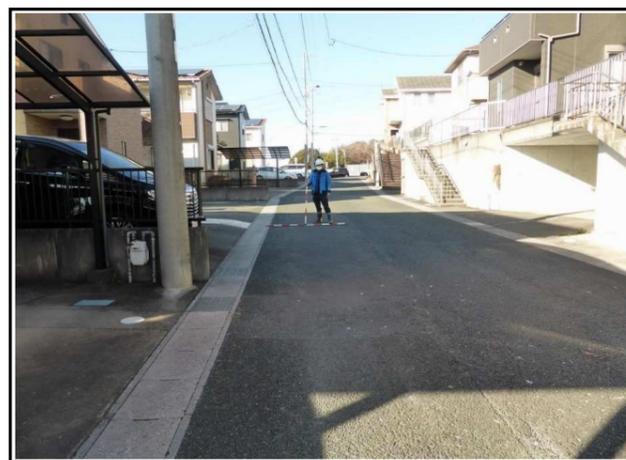
11 宅盤や路面に変状なし

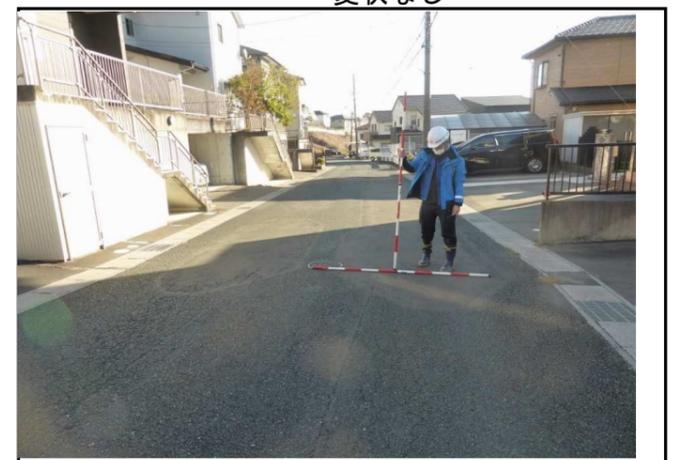
12 宅盤や路面に変状なし

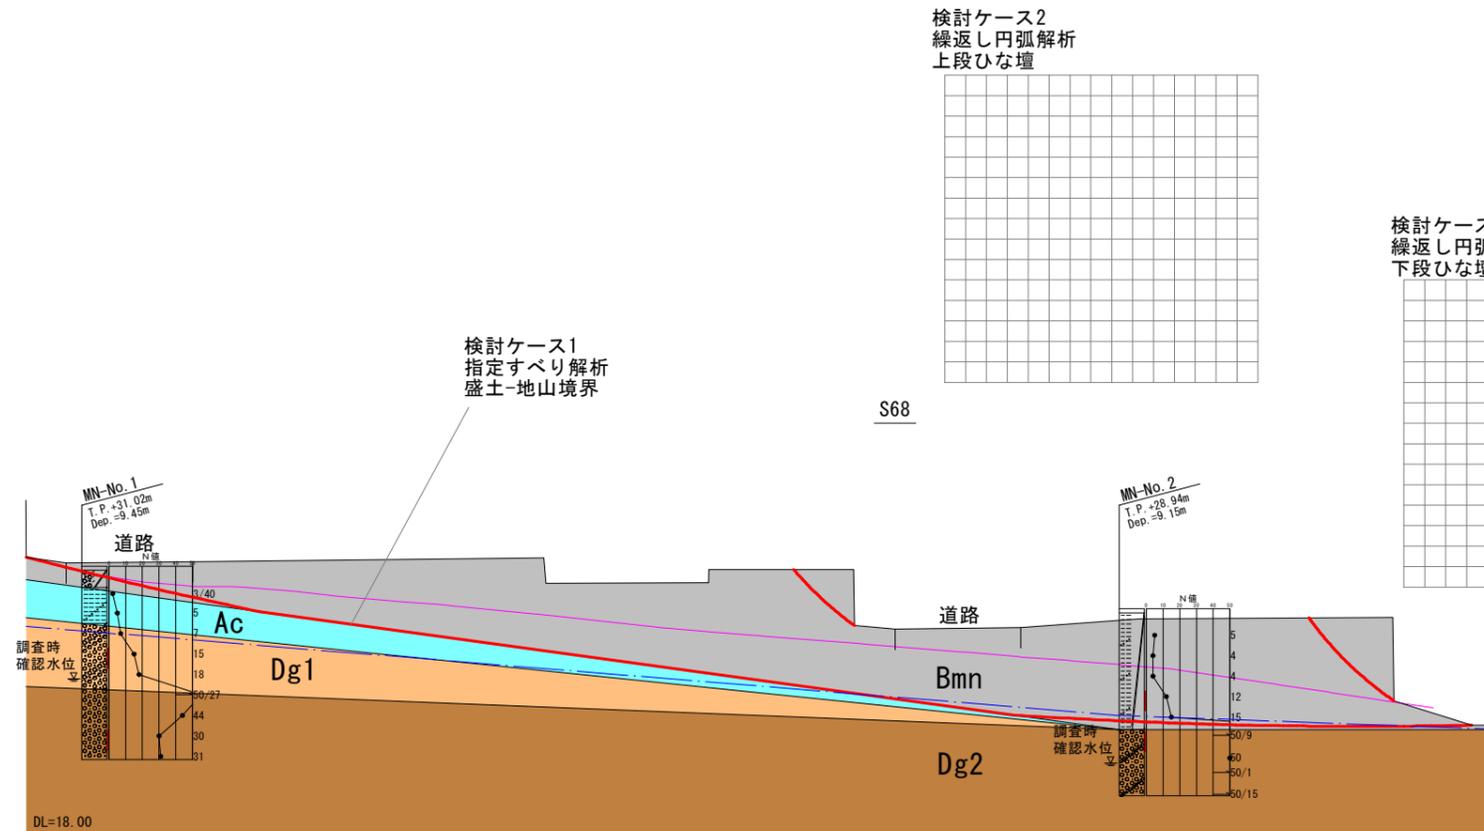
## 【解析モデル図】

安全率はFs(安全率) > p.Fs(計画安全率)を満たす場合にすべりが生じないと評価される。  
⇒検討ケースの3ケースとも崩壊のリスクがないと評価できる。

盛土全体およびひな壇部分をとる滑りを想定し、安定計算を実施した結果、いずれのすべり面でも常時および地震時の目標安全率を満足した。また、現地調査にて盛土造成地の滑动崩壊※を予兆する変状は認められなかった。今回実施した安定計算では、各ひな壇部のコンクリート構造物の強度に関する情報が不足していたため、不利な条件となるように、盛土の一部(土砂)として安定計算を行った。コンクリート構造物を盛土の一部(土砂)として扱うことにより得た解析結果よりも、現地の安定性が高い状態であると考えられる。以上より、当該盛土は、「滑动崩壊の恐れがない」と判断する。
