# 大規模盛土造成地 宅地カルテ(概要・総評)

No.S70-① 様式1

| 宅 地 概 要（第一次スクリーニング結果） | | | | | | | | | |
|---|---|---|---|---|---|---|---|---|--|
| 盛土番号 | No.S70-① | 宅地名 | 見付 | 造成(許可)年代/平成元年頃～平成16年頃(開発許可) | | | | | |
| 所在地住所 | 静岡県磐田市見付 | | | | | | | | |

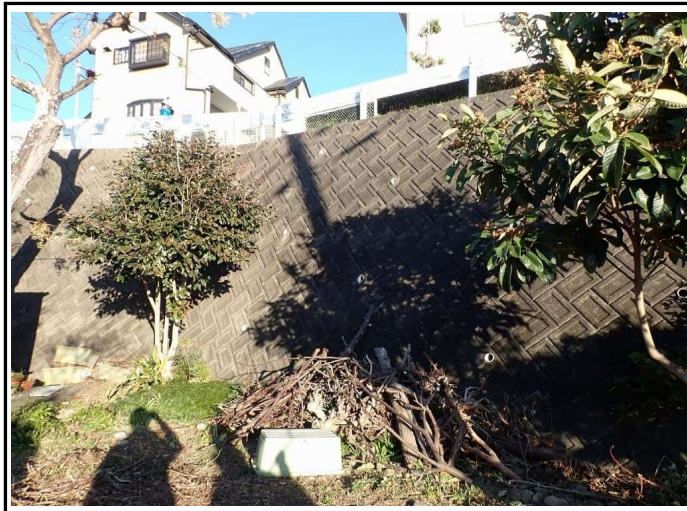
1 末端擁壁 全景 ブロック積擁壁工

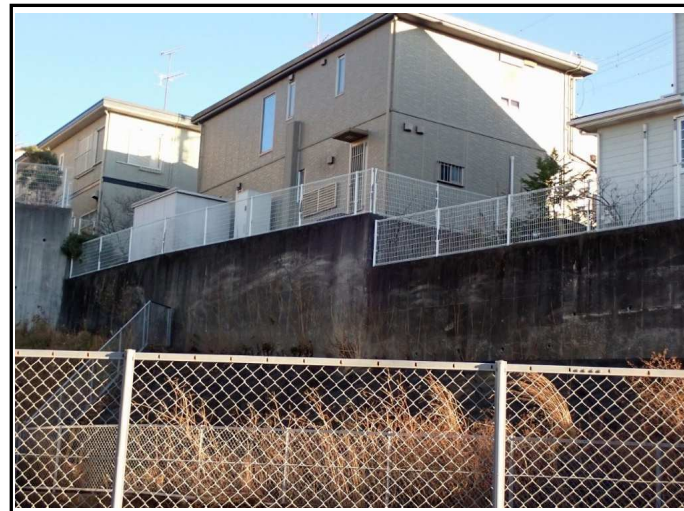
2 末端擁壁 全景 コンクリート擁壁工

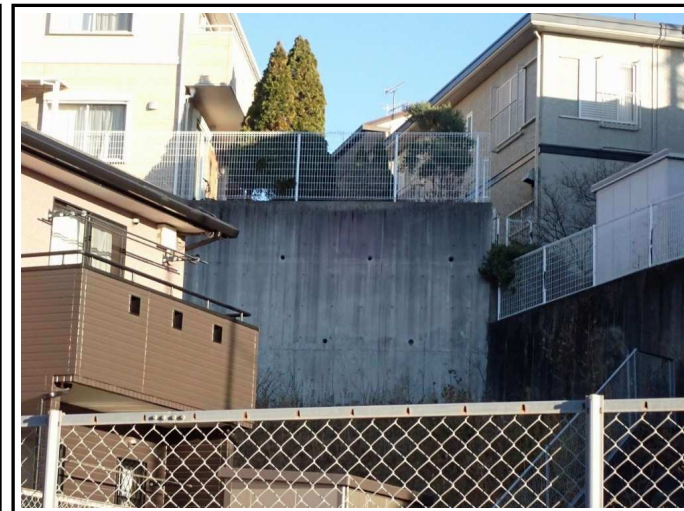
3 末端擁壁 全景 コンクリート擁壁工

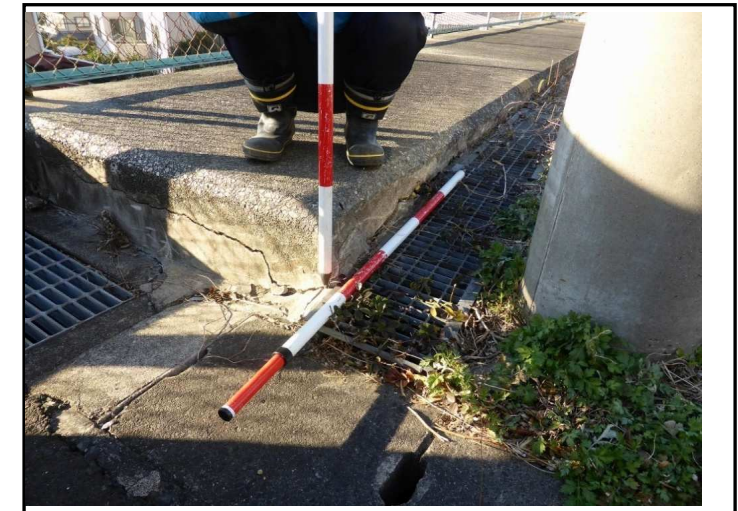
| 基礎資料整理 | | | | 現地踏査 | | | | | | | | |
|---|---|---|---|---|---|---|---|---|---|---|---|---|
| | | | | | ・擁壁背面の変状 | | <input checked="" type="checkbox"/> 有 <input type="checkbox"/> 無 | 擁壁背後の沈下および亀裂(写真4) | | | | |

4 末端擁壁 背後の変状 沈下 亀裂

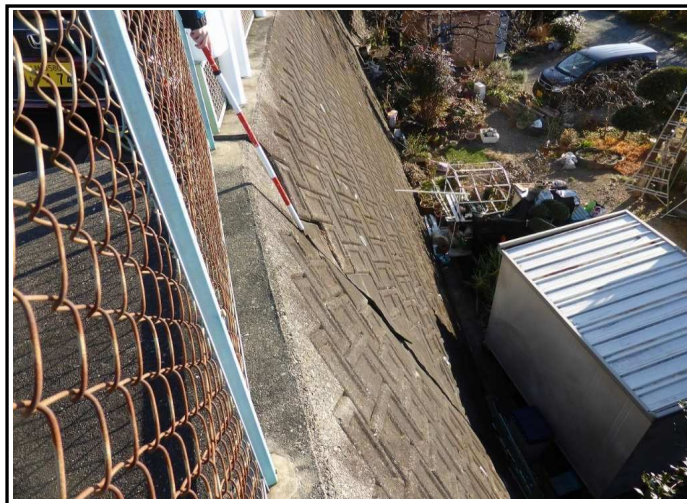
| 宅 地 概 要（第二次スクリーニング計画の作成） | | | | | | | | | |
|---|---|---|---|---|--|--|--|--|--|
| ② | 宅地地盤・擁壁・のり面の変状 | | <input checked="" type="checkbox"/> 有 <input type="checkbox"/> 無 | 擁壁の亀裂および孕み出し(写真5.6) | | | | | |

| 基礎資料整理 | | | | 現地踏査 | | | | | | | | |
|---|---|---|---|---|---|---|---|---|---|---|---|---|
| | | | | 擁壁 | ・擁壁とその基礎の変状 | | <input checked="" type="checkbox"/> 有 <input type="checkbox"/> 無 | 亀裂および孕み出し(写真5.6) | | | | |

5 末端擁壁 亀裂および孕み出し

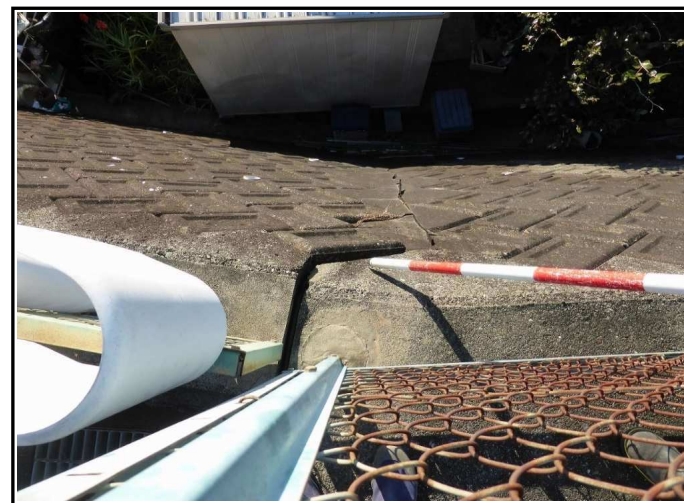
6 末端擁壁 亀裂および孕み出し

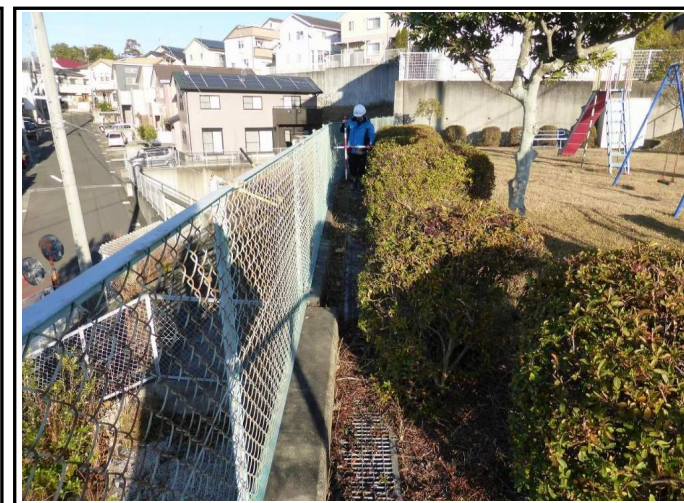
7 末端擁壁 コンクリート擁壁変状なし

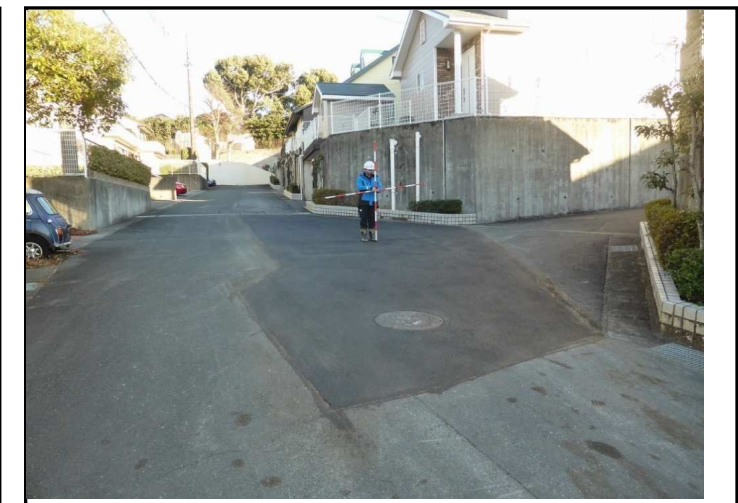
8 路面及びひな壇擁壁工に変状なし

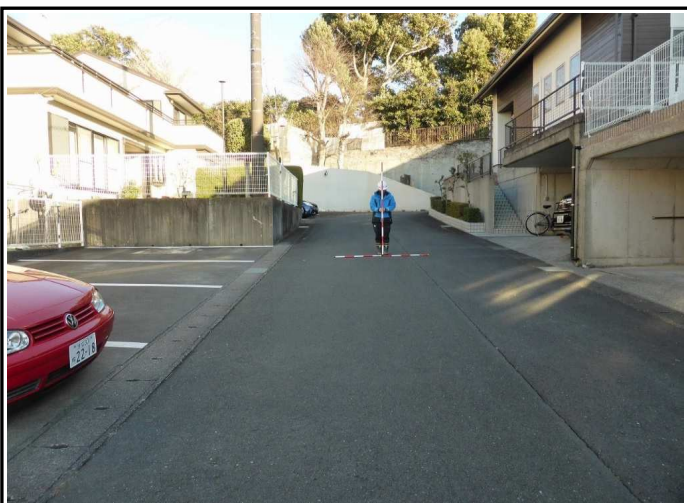
9 切盛境界部分 変状なし

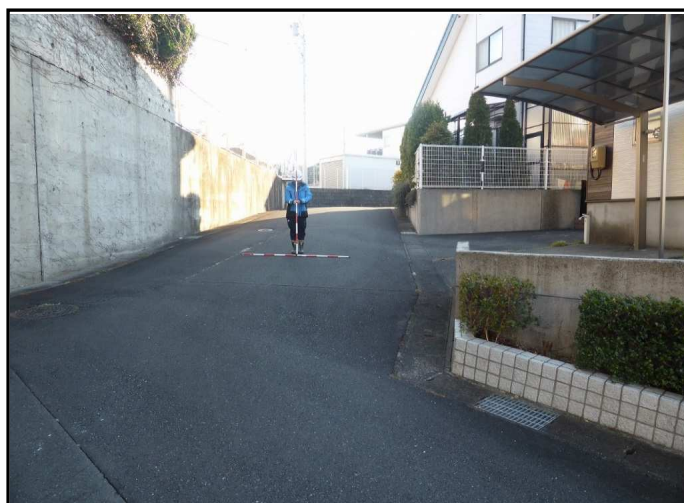
10 切盛境界部分 変状なし

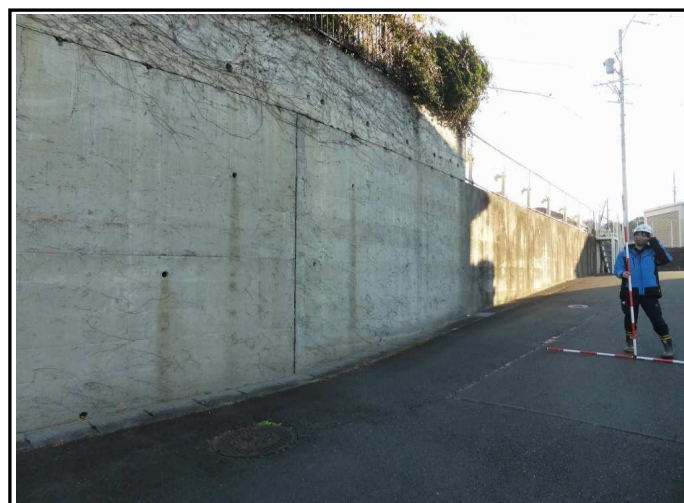
11 切盛境界部分 上方の擁壁工 変状なし

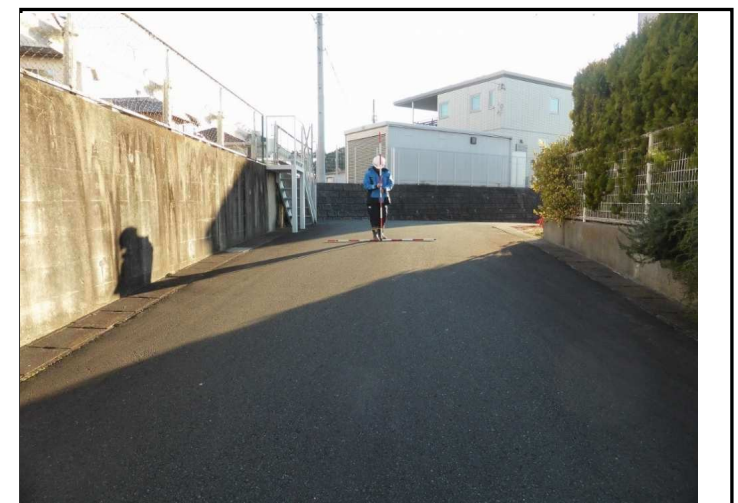
12 切盛境界部分 変状なし

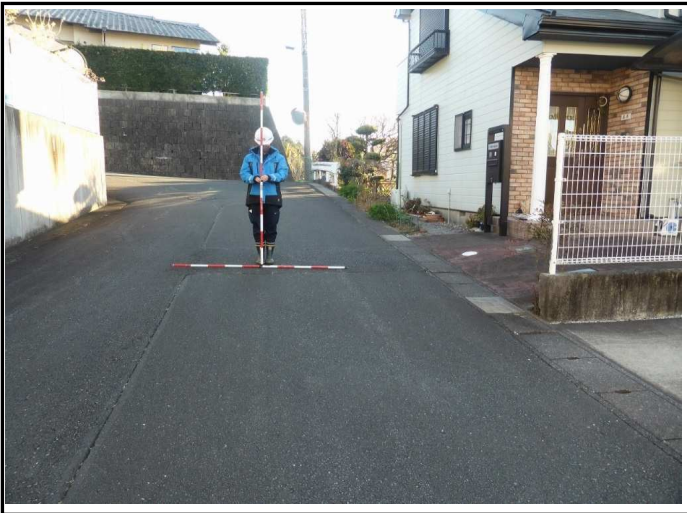
13 切盛境界部分 変状なし

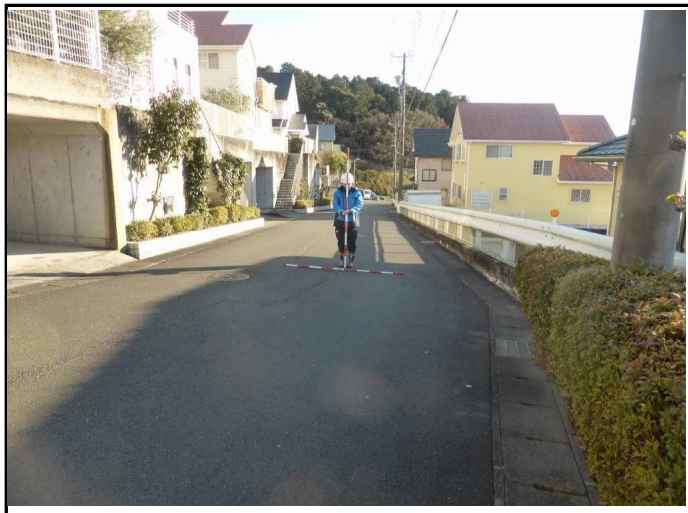
14 切盛境界部分 変状なし

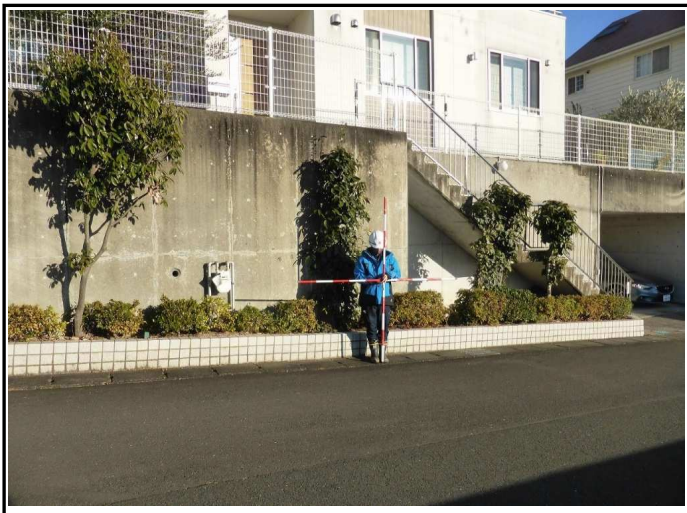
15 切盛境界部分 変状なし

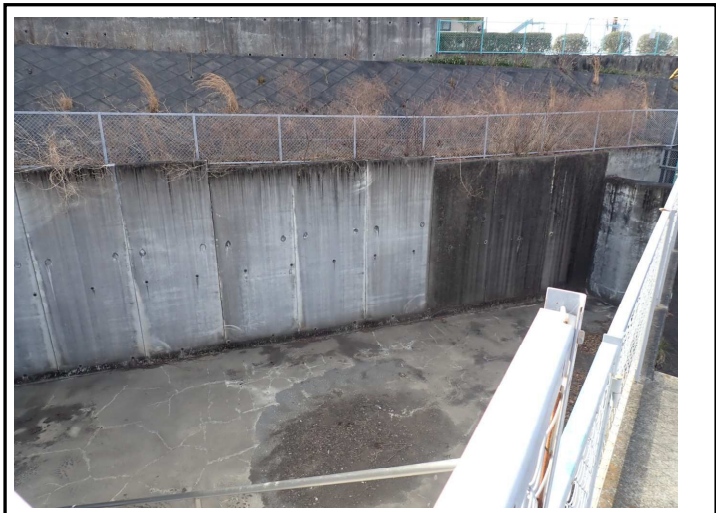
| 基礎資料整理 | | | | 現地踏査 | | | | | | | | |
|---|---|---|---|---|---|---|---|---|---|---|---|---|
| ④<br>土盛層土状下況の | ・盛土のり尻の調整池・ため池 | | <input type="checkbox"/> 可能性有 <input checked="" type="checkbox"/> 無 | 切土部の調整池のため対象外 | | | | | | | | |

16 切土部にある調整池
