# 大規模盛土造成地 宅地カルテ(概要・総評)

No.S86-① 様式1

# 宅地カルテ(第二次スクリーニング計画の作成(1))

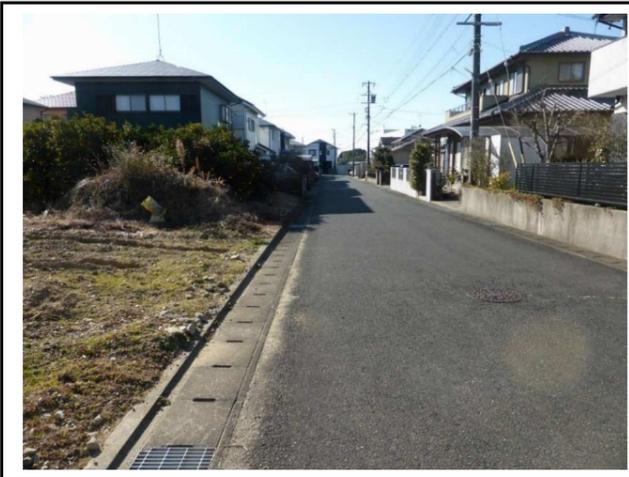
1 盛土上端付近 変状なし

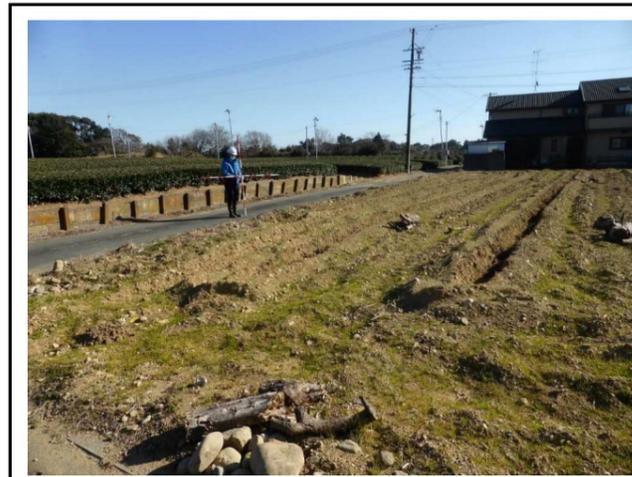
2 盛土上端付近 変状なし

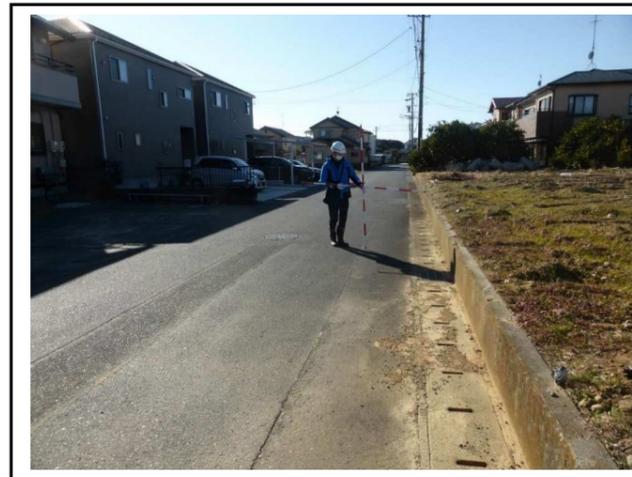
3 切盛境界付近 変状なし

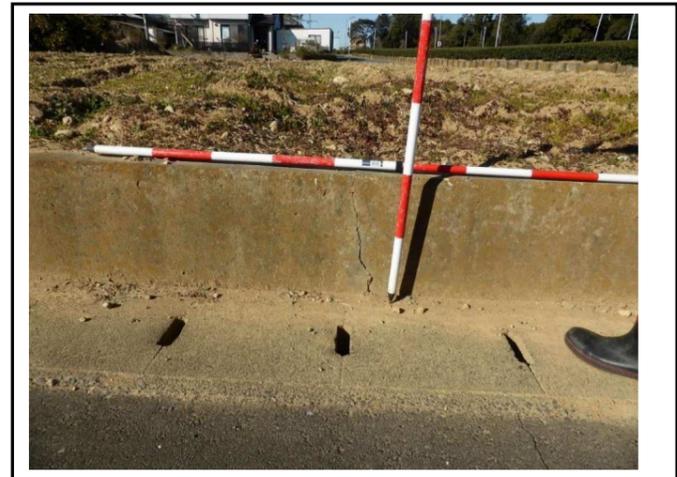
4 切盛境界付近 若干の亀裂 連続性なし

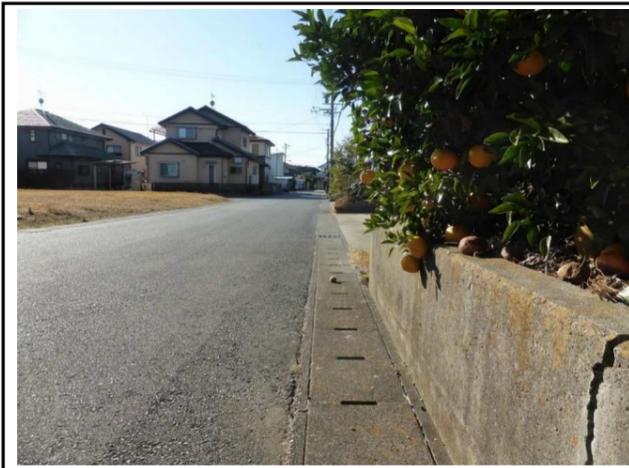
5 盛土最厚部付近 若干沈下するように見えるが車両の影響と判断

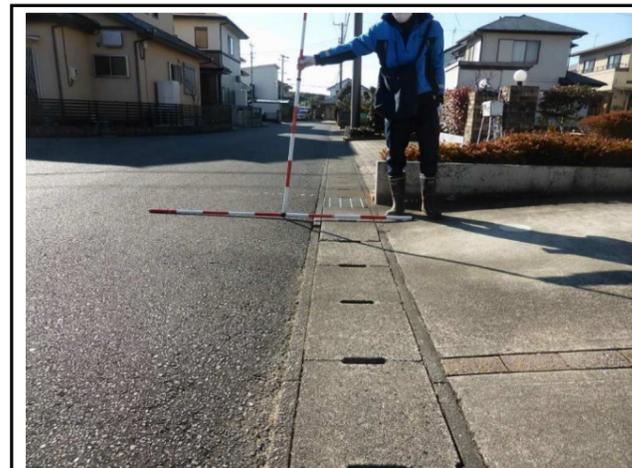
6 5部分の近接 路面に変状はない

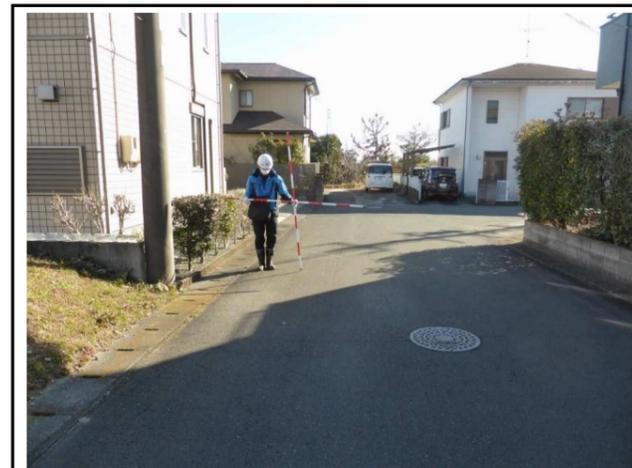
7 切盛境界付近 変状なし

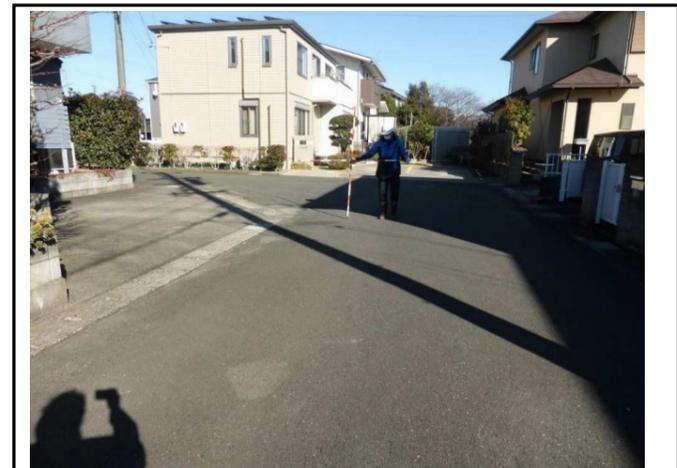
8 切盛境界付近 変状なし

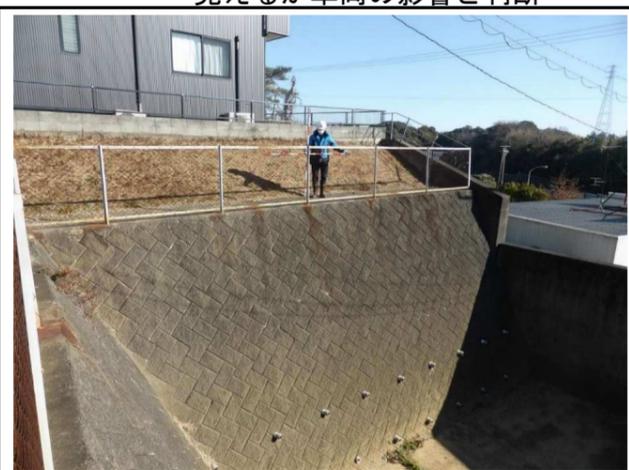
9 末端調整池 ブロック擁壁工 軽微な亀裂あり

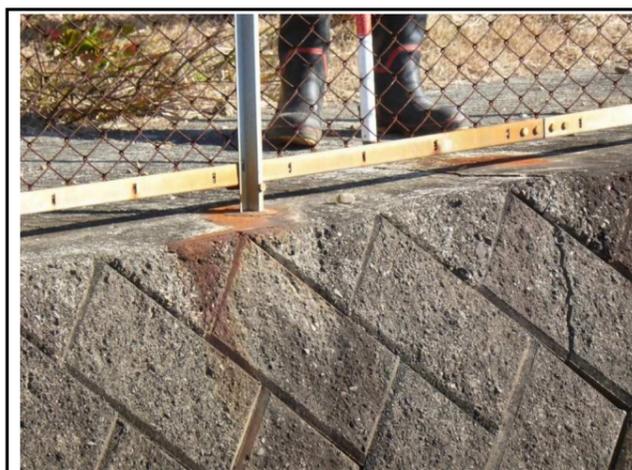
10 9亀裂の状況拡大 1cm程度の開口

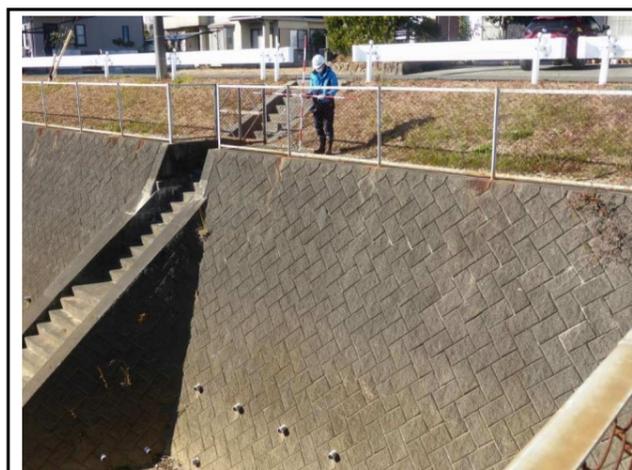
11 擁壁工の状況 目立った変状なし

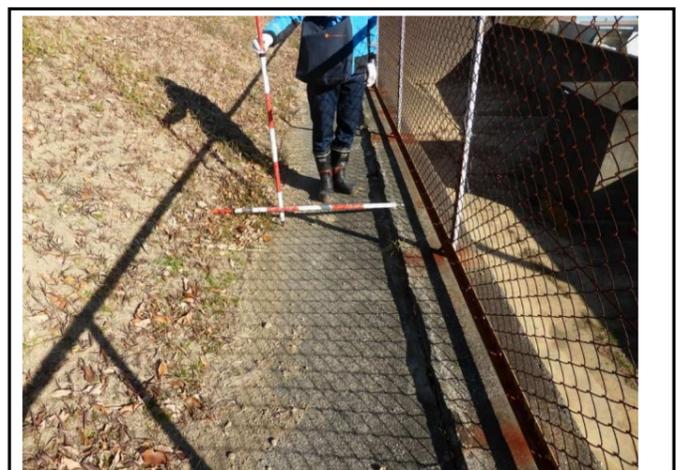
12 擁壁工の背後に軽微な沈下あり

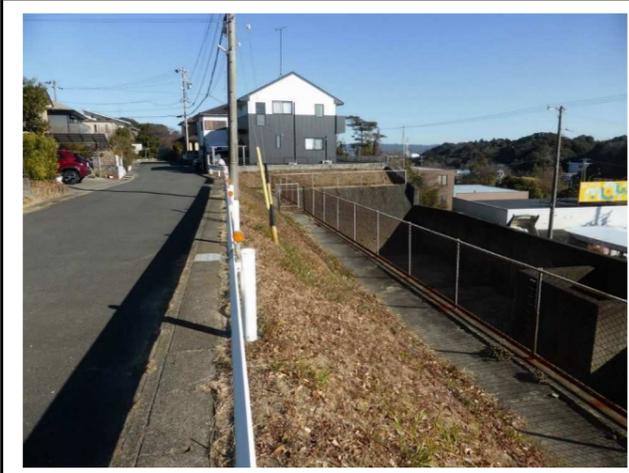
宅地概要(第二次スクリーニング計画の作成)			
優先度評価項目	判定(記事)		
① 盛土および擁壁の形状と構造が標準的な形状と構造に該当 ※1	<input type="checkbox"/> 非該当	<input checked="" type="checkbox"/> 該当	のり面勾配30°、植生工あり(写真13)、ひな壇なし
② 宅地地盤・擁壁・のり面の変状	<input type="checkbox"/> 有	<input checked="" type="checkbox"/> 無	
③ 地下水	<input type="checkbox"/> 有	<input type="checkbox"/> 無	谷地形に盛土
	<input checked="" type="checkbox"/> 可能性有		
④ 盛土の下の不安定な土層	<input type="checkbox"/> 有	<input checked="" type="checkbox"/> 無	磐田原礫層および三方原礫層(礫・砂および泥)
	<input type="checkbox"/> 不明		
⑤ 造成年代(基準年以前/後)	<input type="checkbox"/> 以前	<input checked="" type="checkbox"/> 後	基準年:昭和50年
⑥ 変動確率	<input checked="" type="checkbox"/> 大	<input type="checkbox"/> 小	安全性評価指数:0.640 (大<1.0)

13 末端のり面の状況 変状なし

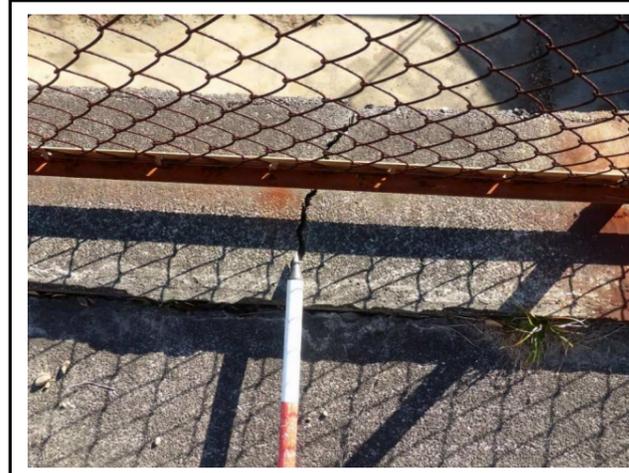
14 境界付近に見られる開口亀裂

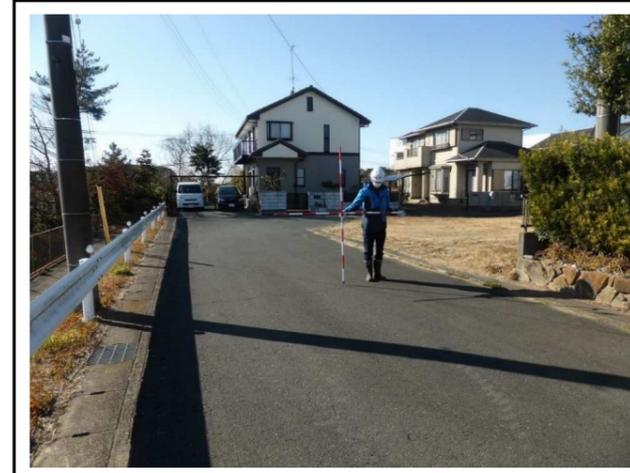
15 上方の路面には変状はなし

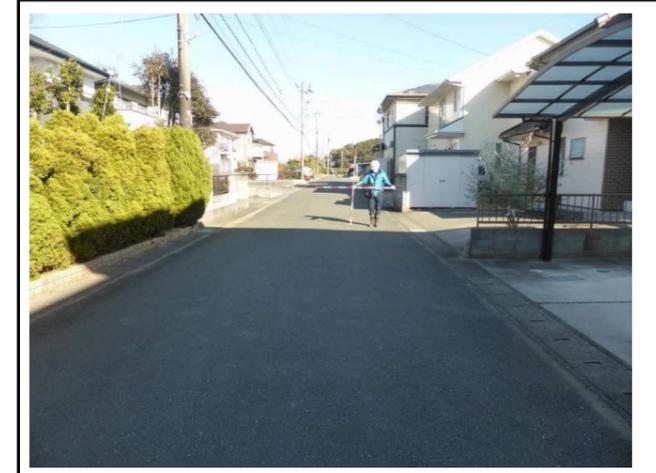
16 切盛境界付近 変状なし

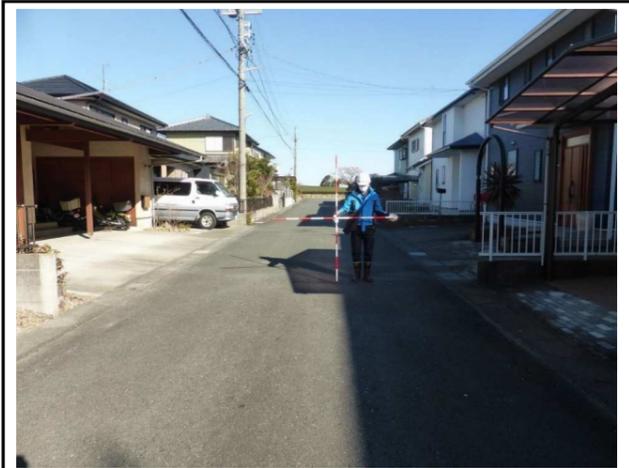
17 切盛境界付近 変状なし

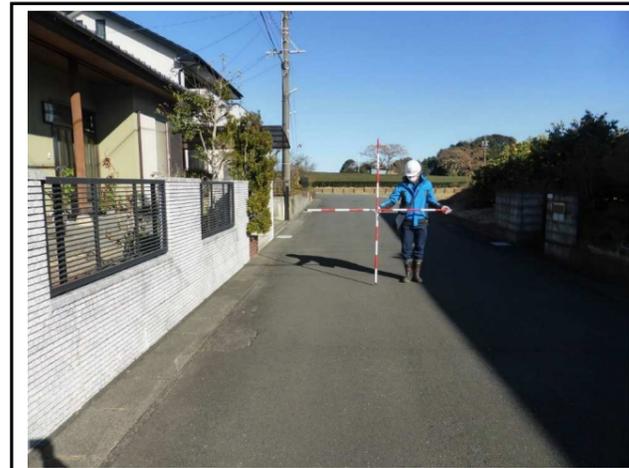
18 切盛境界付近 変状なし

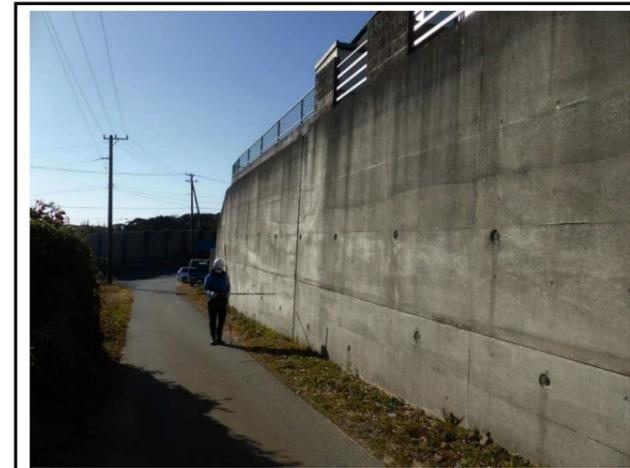
その他特記事項	-		土質地質	・原地盤材料の確認 <input type="checkbox"/> 有 <input checked="" type="checkbox"/> 無 ・盛土材料の確認 <input type="checkbox"/> 有 <input checked="" type="checkbox"/> 無 ・既往調査の資料 <input type="checkbox"/> 有 <input checked="" type="checkbox"/> 無 その他特記事項	磐田原礫層および三方原礫層(礫・砂および泥)					
その他	優先度評価項目		判定(記事)		① 形状と構造および擁壁の						
⑤ 造成年代		基準年代(昭和50年)	<input type="checkbox"/> 前 <input checked="" type="checkbox"/> 後	造成年代(平成4年頃)	盛土のり面勾配		<input type="checkbox"/> 急 <input checked="" type="checkbox"/> 適	勾配30°(写真13)			
⑥ 変動確率			<input checked="" type="checkbox"/> 大 <input type="checkbox"/> 小	安全性評価指数:0.640(大<1.0)	小段の設置		<input type="checkbox"/> 不適 <input checked="" type="checkbox"/> 適	小段なし			
				統計的側部抵抗モデルにて判断	のり面保護工の設置		<input type="checkbox"/> 不適 <input checked="" type="checkbox"/> 適	植生工			
					ひな壇部分の傾斜		<input type="checkbox"/> 急 <input checked="" type="checkbox"/> 適	ひな壇なし			
					擁壁構造の適格性		<input type="checkbox"/> 不適 <input checked="" type="checkbox"/> 適	<input checked="" type="checkbox"/> 鉄筋コンクリート造 <input type="checkbox"/> 無筋コンクリート <input checked="" type="checkbox"/> 練構造 <input type="checkbox"/> その他( ) コンクリート擁壁:高さ4m、壁面勾配90°(写真19)

19 末端の擁壁工 変状なし  
ただし切土の可能性もある

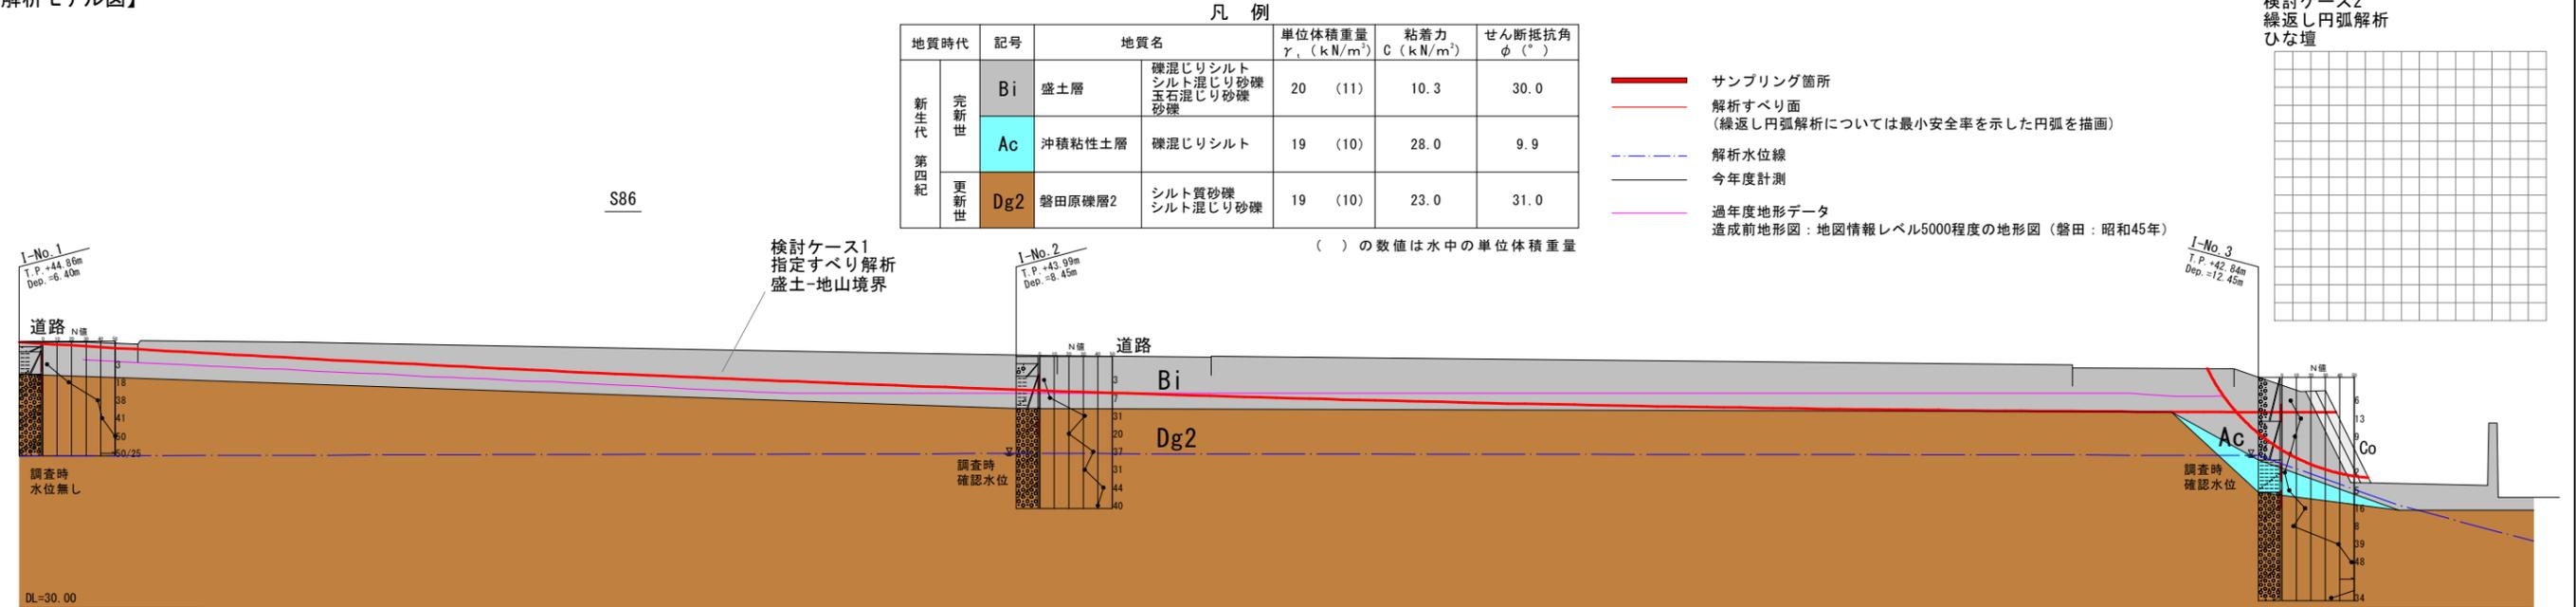
## 【解析モデル図】

種別	記号	単位	ケース1		ケース2	
			常時	地震時	常時	地震時
地盤水平震度係数	Kh	—	—	0.250	—	0.250
安全率	Fs	—	51.804	4.658	1.746	1.199
計画安全率	p. Fs	—	1.500	1.000	1.500	1.000
抑止力	Pr	kN/m	-5572.2	-4502.0	-54.4	-79.2
すべり面長	L	m	127.965		11.276	13.566
面積	A	m <sup>2</sup>	235.95		24.73	35.94
地すべり抵抗力	S	kN/m	5738.42	5732.53	385.86	475.83
地すべり力	T	kN/m	110.77	1230.48	220.97	396.54

盛土全体および盛土端部の滑りを想定し、安定計算を実施した結果、いずれのすべり面でも常時および地震時の目標安全率を満足した。また、現地調査にて盛土造成地の滑動崩壊※を予兆する変状は認められなかった。今回実施した安定計算では、盛土端部のコンクリート構造物の強度に関する情報が不足していたため、不利な条件となるように、盛土の一部(土砂)として安定計算を行った。コンクリート構造物を盛土の一部(土砂)として扱うことにより得た解析結果よりも、現地の安定性が高い状態であると考えられる。

以上より、当該盛土は、「滑動崩壊の恐れがない」と判断する。
