点検表(点検結果票)

| 種別 | 道路照明施設 | 形式 | 直線ポール型 | 管理者名 | 磐田市自治デザイン課 | 管理番号 | | 福田-S009 |
| 路線名 | 福田8号線 | 設置年月 | 不明 | 点検年月日 | 2023年9月14日 | 設置位置 | 緯度 | 34° 41′ 00.49″ |

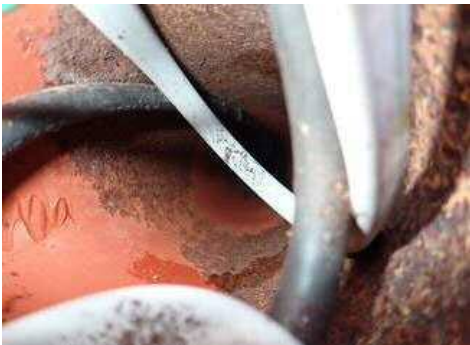
| 部材名 | 変状の発生状況 | | | 措置又は措置後の確認結果 | | 備考 | 対策の<br>要否 |
|---|---|---|---|---|---|---|---|
| | 支柱内部 | 腐食・孔食 | 写真1 | | | ●支柱内部に腐食・孔食が見られる。【Ⅲ】 | |

| 写真番号 | | 写真1 | | 写真番号 | | 写真2 | |
|---|---|---|---|---|---|---|---|
| 備考欄 | | ● 支柱内部に腐食・孔食が見られる。【Ⅲ】<br>→ 施設倒壊等のおそれに影響があるため施設更新が望ましい。 | | 備考欄 | | ▪ 支柱路面境界部に腐食が見られる。 | |

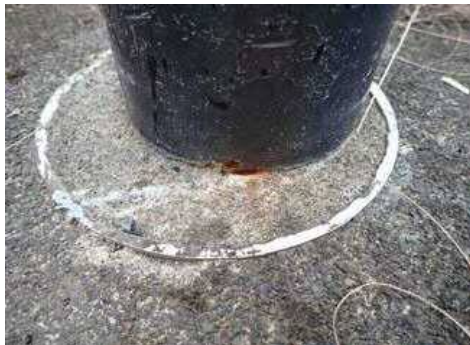
| 部材名 | 変状の発生状況 | | | 措置又は措置後の確認結果 | | 備考 | 対策の<br>要否 |
|---|---|---|---|---|---|---|---|
| | 路面境界部 | 腐食 | 写真2 | | | 支柱路面境界部に腐食が見られる。 | |

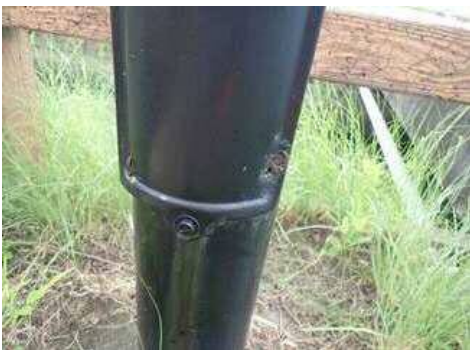
| 部材名 | 変状の発生状況 | | | 措置又は措置後の確認結果 | | 備考 | 対策の<br>要否 |
|---|---|---|---|---|---|---|---|
| | 電気設備開口部 | 腐食・孔食・貫通 | 写真3・4 | | | ●開口部に腐食・孔食、蓋に貫通が見られる。【Ⅲ】 | |

| 写真番号 | | 写真3 | | 写真番号 | | 写真4 | |
|---|---|---|---|---|---|---|---|
| 備考欄 | | ● 開口部蓋に腐食・孔食・貫通が見られる。【Ⅲ】<br>→ 滞水および後に施設倒壊等のおそれに影響となる要因になるため施設更新が望ましい。 | | 備考欄 | | ● 支柱開口部に腐食・孔食が見られる。【Ⅲ】<br>→ 滞水および後に施設倒壊等のおそれに影響となる要因になるため施設更新が望ましい。 | |

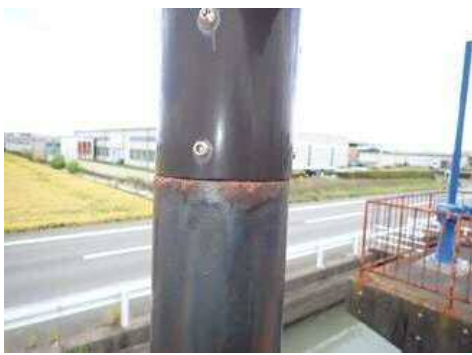
| 部材名 | 変状の発生状況 | | | 措置又は措置後の確認結果 | | 備考 | 対策の<br>要否 |
|---|---|---|---|---|---|---|---|
| | 支柱継手部 | 腐食 | 写真1 | | | 支柱継手に腐食が見られる。 | |

| 写真番号 | | | 写真1 | 写真番号 | | | 写真2 |
|---|---|---|---|---|---|---|---|
| 備考欄 | | | ・ 支柱継手部に腐食が見られる。 | 備考欄 | | | ● 支柱内部に腐食・孔食が見られる。【Ⅲ】<br>→ 施設倒壊等のおそれに影響があるため施設更新が望ましい。 |

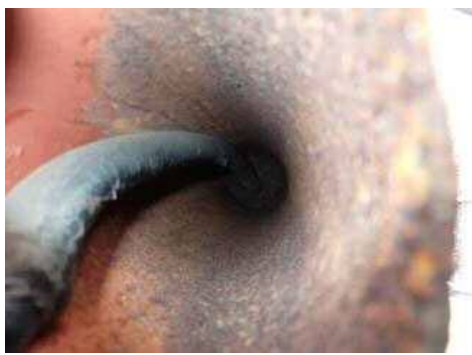
| 部材名 | 変状の発生状況 | | | 措置又は措置後の確認結果 | | 備考 | 対策の<br>要否 |
|---|---|---|---|---|---|---|---|
| | 支柱内部 | 腐食・孔食 | 写真2 | | | ●支柱内部に腐食・孔食が見られる。【Ⅲ】 | |

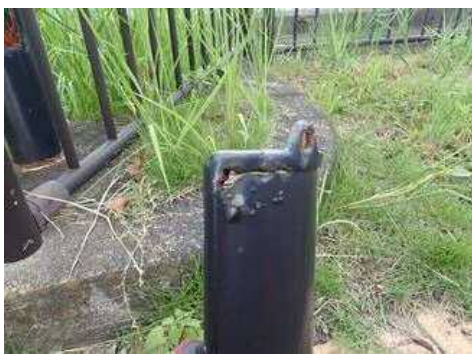
| 部材名 | 変状の発生状況 | | | 措置又は措置後の確認結果 | | 備考 | 対策の<br>要否 |
|---|---|---|---|---|---|---|---|
| | 電気設備開口部 | 腐食・孔食・貫通 | 写真3・4 | | | ●開口部に腐食・孔食、蓋に貫通が見られる。【Ⅲ】 | |

| 写真番号 | | | 写真3 | 写真番号 | | | 写真4 |
|---|---|---|---|---|---|---|---|
| 備考欄 | | | ● 開口部蓋に腐食・孔食・貫通が見られる。【Ⅲ】<br>→ 滞水および後に施設倒壊等のおそれとなる要因になるため施設更新が望ましい。 | 備考欄 | | | ● 支柱開口部に腐食・孔食が見られる。【Ⅲ】<br>→ 滞水および後に施設倒壊等のおそれとなる要因になるため施設更新が望ましい。 |

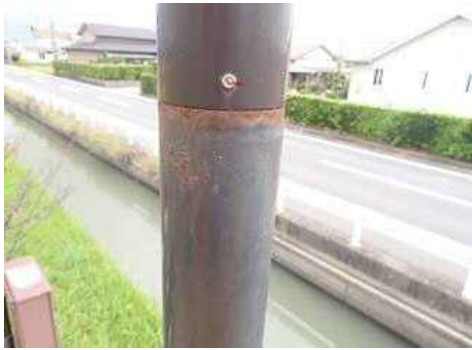
| 部材名 | 変状の発生状況 | | | 措置又は措置後の確認結果 | | 備考 | 対策の<br>要否 |
|---|---|---|---|---|---|---|---|
| | 支柱継手部 | 腐食 | 写真1 | | | 支柱継手に腐食が見られる。 | |

| 写真番号 | | | 写真1 | 写真番号 | | | 写真2 |
|---|---|---|---|---|---|---|---|
| 備考欄 | | | <ul style="list-style-type: none"> <li>支柱継手部に腐食が見られる。</li> </ul> | 備考欄 | | | <ul style="list-style-type: none"> <li>支柱路面境界部に腐食・孔食が見られる。【Ⅲ】<br/>→ 施設倒壊等のおそれに影響があるため施設更新が望ましい。</li> </ul> |

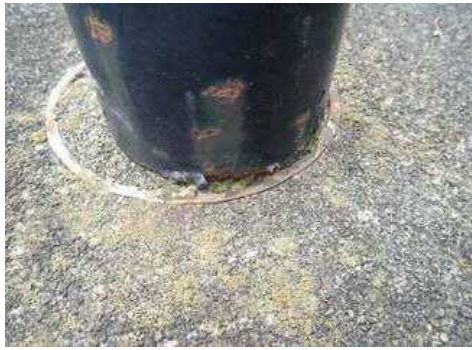
| 部材名 | 変状の発生状況 | | | 措置又は措置後の確認結果 | | 備考 | 対策の<br>要否 |
|---|---|---|---|---|---|---|---|
| | 路面境界部 | 腐食・孔食 | 写真2 | | | ●支柱路面境界部に腐食・孔食が見られる。【Ⅲ】 | |

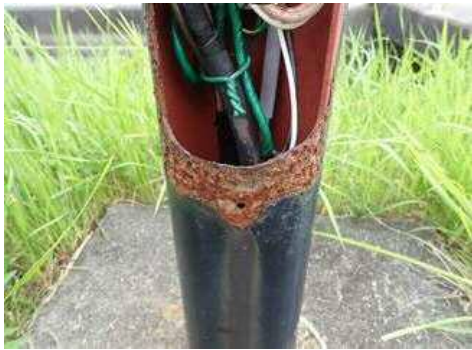
| 部材名 | 変状の発生状況 | | | 措置又は措置後の確認結果 | | 備考 | 対策の<br>要否 |
|---|---|---|---|---|---|---|---|
| | 電気設備開口部 | 腐食・孔食 | 写真3 | | | ●支柱開口部に腐食・孔食が見られる。【Ⅲ】 | |

| 写真番号 | | | 写真3 | 写真番号 | | | 写真4 |
|---|---|---|---|---|---|---|---|
| 備考欄 | | | <ul style="list-style-type: none"> <li>支柱開口部に腐食・孔食が見られる。【Ⅲ】<br/>→ 滞水および後に施設倒壊等のおそれとなる要因になるため施設更新が望ましい。</li> </ul> | 備考欄 | | | <ul style="list-style-type: none"> <li>支柱内部に腐食・孔食が見られる。【Ⅲ】<br/>→ 施設倒壊等のおそれに影響があるため施設更新が望ましい。</li> </ul> |

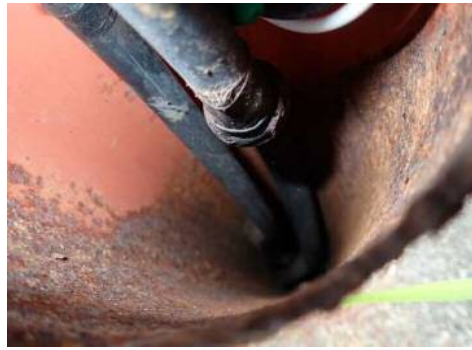
| 部材名 | 変状の発生状況 | | | 措置又は措置後の確認結果 | | 備考 | 対策の<br>要否 |
|---|---|---|---|---|---|---|---|
| | 支柱内部 | (健全) | 写真4 | | | ●支柱内部に腐食・孔食が見られる。【Ⅲ】 | |

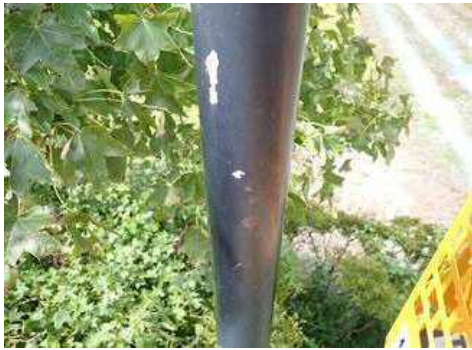
| 部材名 | 変状の発生状況 | | | 措置又は措置後の確認結果 | | 備考 | 対策の<br>要否 |
|---|---|---|---|---|---|---|---|
| 支柱 | 支柱本体 | 腐食・防食機能の劣化 | 写真1 | | | 部分的に塗膜劣化による腐食・防食機能の劣化が見られる。 | 要 |

| 写真番号 | | | 写真1 | 写真番号 | | | 写真2 |
|---|---|---|---|---|---|---|---|
| 備考欄 | | | ・部分的に塗膜劣化による腐食・防食機能の劣化が見られる。 | 備考欄 | | | ● 支柱内部に腐食・孔食が見られる。【Ⅲ】<br>→ 施設倒壊等のおそれに影響があるため施設更新が望ましい。 |

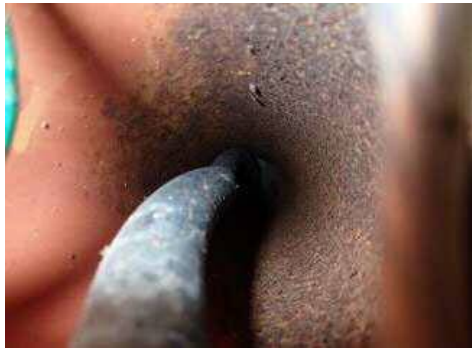
| 部材名 | 変状の発生状況 | | | 措置又は措置後の確認結果 | | 備考 | 対策の<br>要否 |
|---|---|---|---|---|---|---|---|
| | 支柱内部 | 腐食・孔食 | 写真2 | | | ●支柱内部に腐食・孔食が見られる。【Ⅲ】 | |

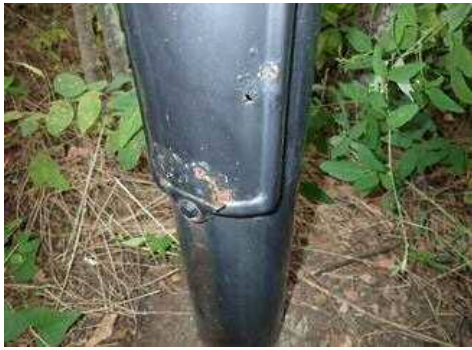
| 部材名 | 変状の発生状況 | | | 措置又は措置後の確認結果 | | 備考 | 対策の<br>要否 |
|---|---|---|---|---|---|---|---|
| | 電気設備開口部 | 腐食・孔食・貫通 | 写真3・4 | | | ●開口部に腐食・孔食、蓋に貫通が見られる。【Ⅲ】 | |

| 写真番号 | | | 写真3 | 写真番号 | | | 写真4 |
|---|---|---|---|---|---|---|---|
| 備考欄 | | | ● 開口部蓋に腐食・孔食・貫通が見られる。【Ⅲ】<br>→ 滞水および後に施設倒壊等のおそれに影響となる要因になるため施設更新が望ましい。 | 備考欄 | | | ● 支柱開口部に腐食・孔食が見られる。【Ⅲ】<br>→ 滞水および後に施設倒壊等のおそれに影響となる要因になるため施設更新が望ましい。 |
