# 史跡旧見付学校附磐田文庫保存活用計画

(資料編)

2024年3月

磐田市教育委員会

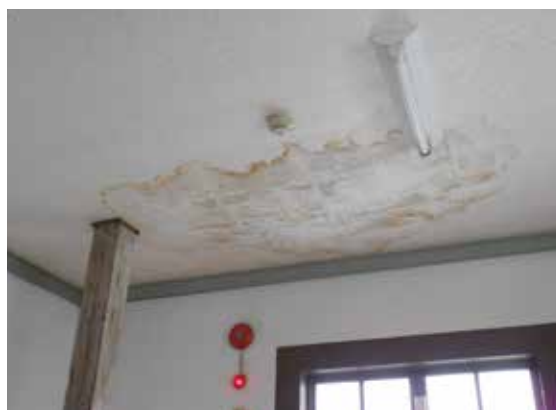
平成 24 年度修繕工事前（天井雨漏り）

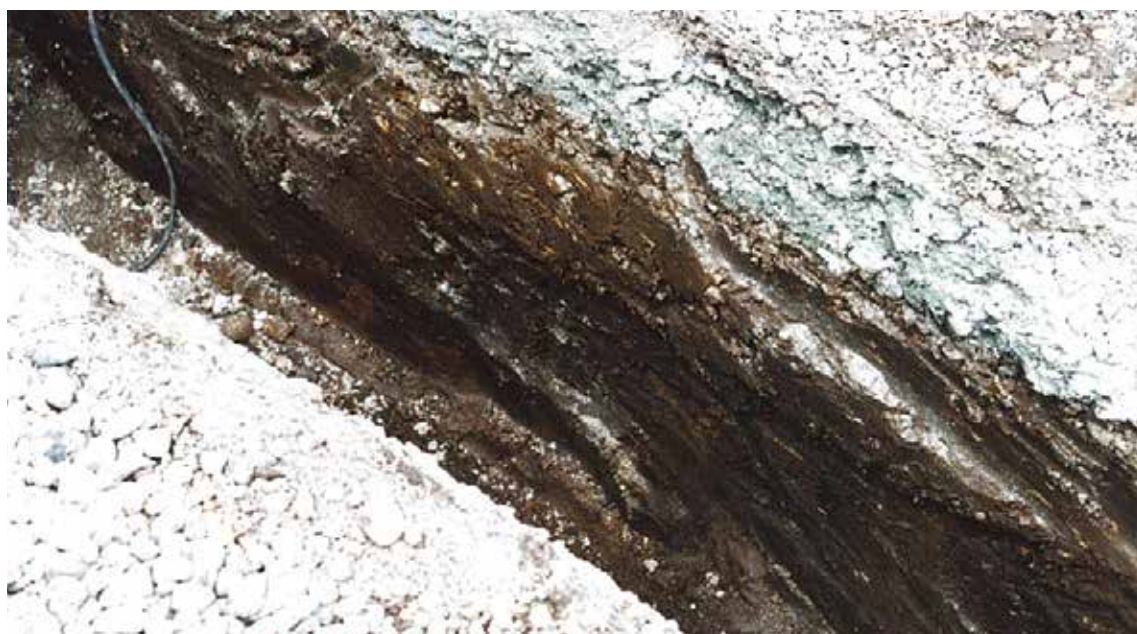
平成8年度排水設備改修工事 校舎南側掘削溝断面

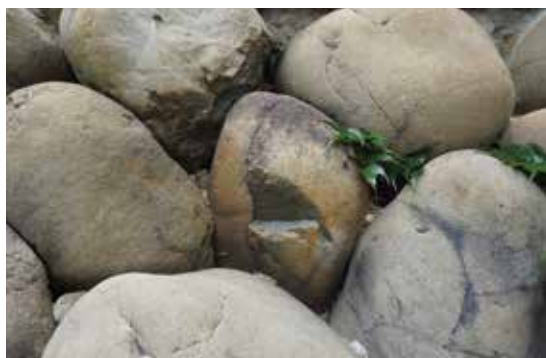
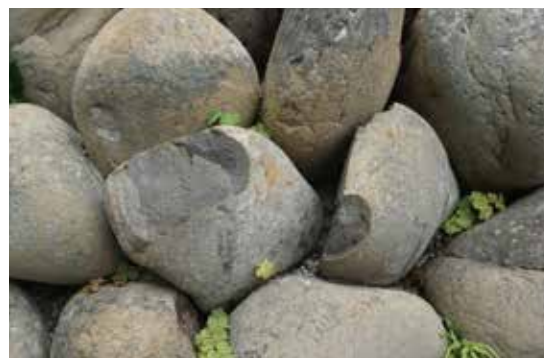
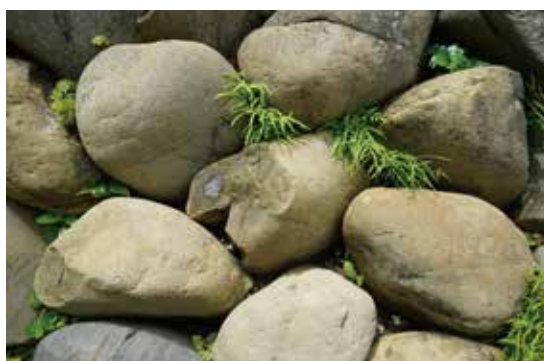
石垣に影響を及ぼす形で破損している石は認められない。破損面がある石のほとんどは隣接する石と接しており、石積みにあたって加工した痕跡と理解できる。ただし、7点（赤色箇所）の石で他の石と接していない部分で破損した痕跡のあるものがあり、建築以後に破損したと考えられる。

破損石

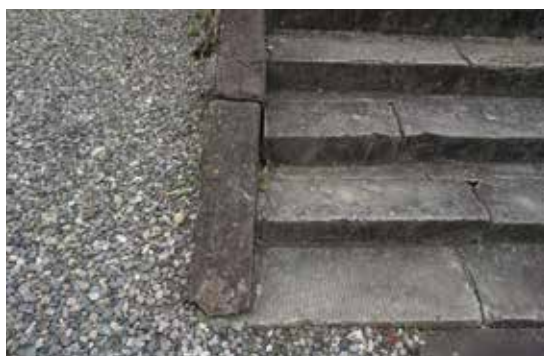
建物の基礎石を基準とすると、東側の袖石は下に向かって西に約  $1.5^\circ$  傾いている。これが建築時のものか、その後の経年変化によるものかはわからない。幅 21 cm、高さ 15 cm で長さは 83 cm のものが最も長い。同一企画の棒石を切断して調節しながら設置したものであろう。袖石も同じである。西側の袖石はほぼ垂直になっているが、南西最下段の石がわずかに傾き、ずれているのが観察できた。おそらく経年によって劣化したものと考えられる。

石段袖石南西のずれ

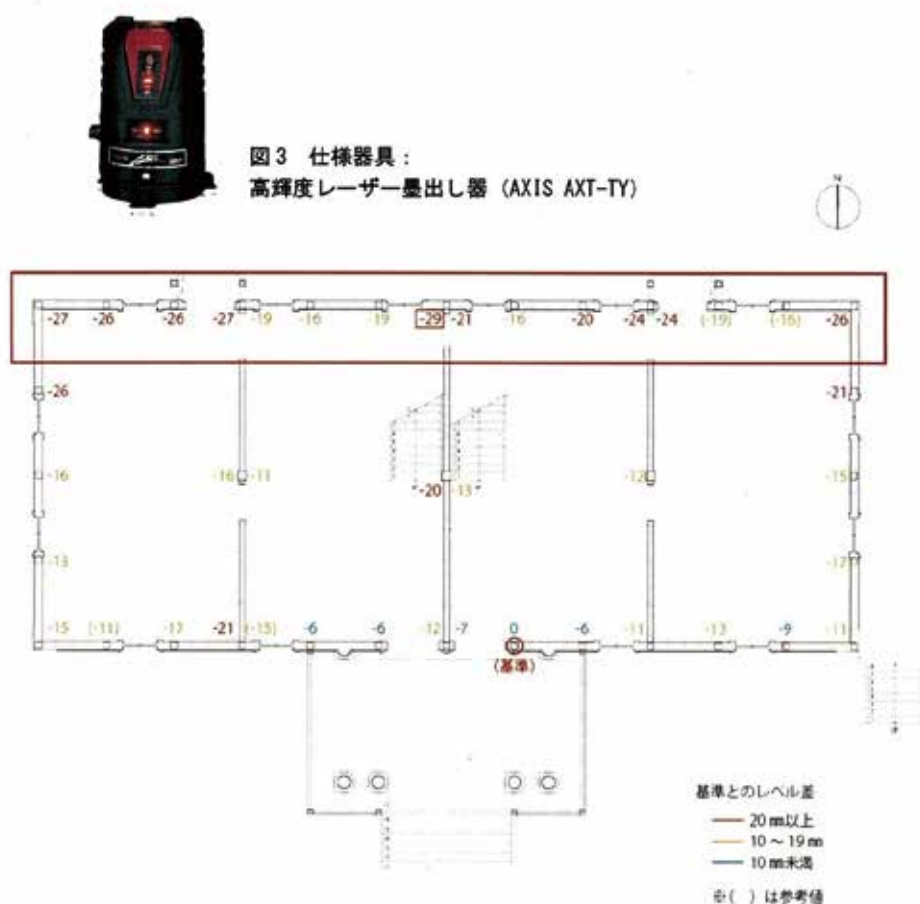
図 不陸調査結果

建物床面における不陸調査の結果、一番低い箇所は北側中央部の柱で -29 mmの数値が確認できた。また、全体の数値から、北側が低くなる傾向が見られた。

今後は、建物直下の地盤の状態を確認し、不陸の原因を確認する必要がある。
