# 大規模盛土造成地 宅地カルテ(概要・総評)

No.S68-① 様式1

宅地概要(第一次スクリーニング結果)						
盛土番号	No.S68-①	宅地名	見付	造成(許可)年代	平成7年頃(開発許可)	
所在地住所	静岡県磐田市見付					
盛土形式	<input checked="" type="checkbox"/> 人工造成地 ( <input checked="" type="checkbox"/> 谷埋め型 <input type="checkbox"/> 腹付け型 <input type="checkbox"/> 自然斜面 )					
盛土形状	盛土面積A	4,155 m <sup>2</sup>	盛土幅W	94.9 m	盛土距離d	64.5 m 天端幅(腹付け型)L
	盛土高さH	7.8 m	盛土厚さD	0.8 m	原地盤勾配α	6.8°

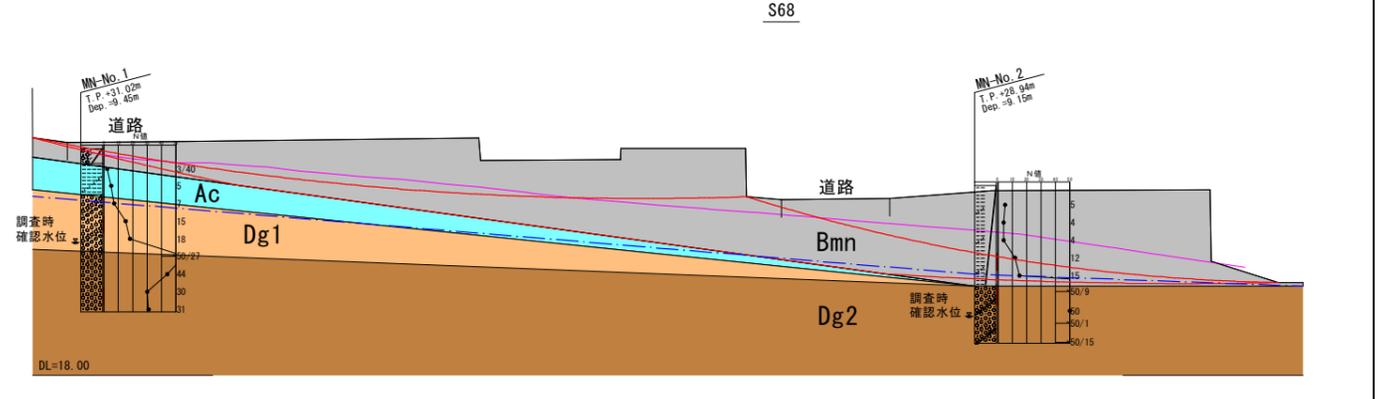
## 【断面図】※詳細は様式5-3/3

盛土全体およびひな壇部分をとる滑りを想定し、安定計算を実施した結果、いずれのすべり面でも常時および地震時の目標安全率を満足した。また、現地調査にて盛土造成地の滑動崩壊<sup>※2</sup>を予兆する変状は認められなかった。今回実施した安定計算では、各ひな壇部のコンクリート構造物の強度に関する情報が不足していたため、不利な条件となるように、盛土の一部(土砂)として安定計算を行った。コンクリート構造物を盛土の一部(土砂)として扱うことにより得た解析結果よりも、現地の安定性が高い状態であると考えられる。以上より、当該盛土は、「滑動崩壊の恐れがない」と判断する。

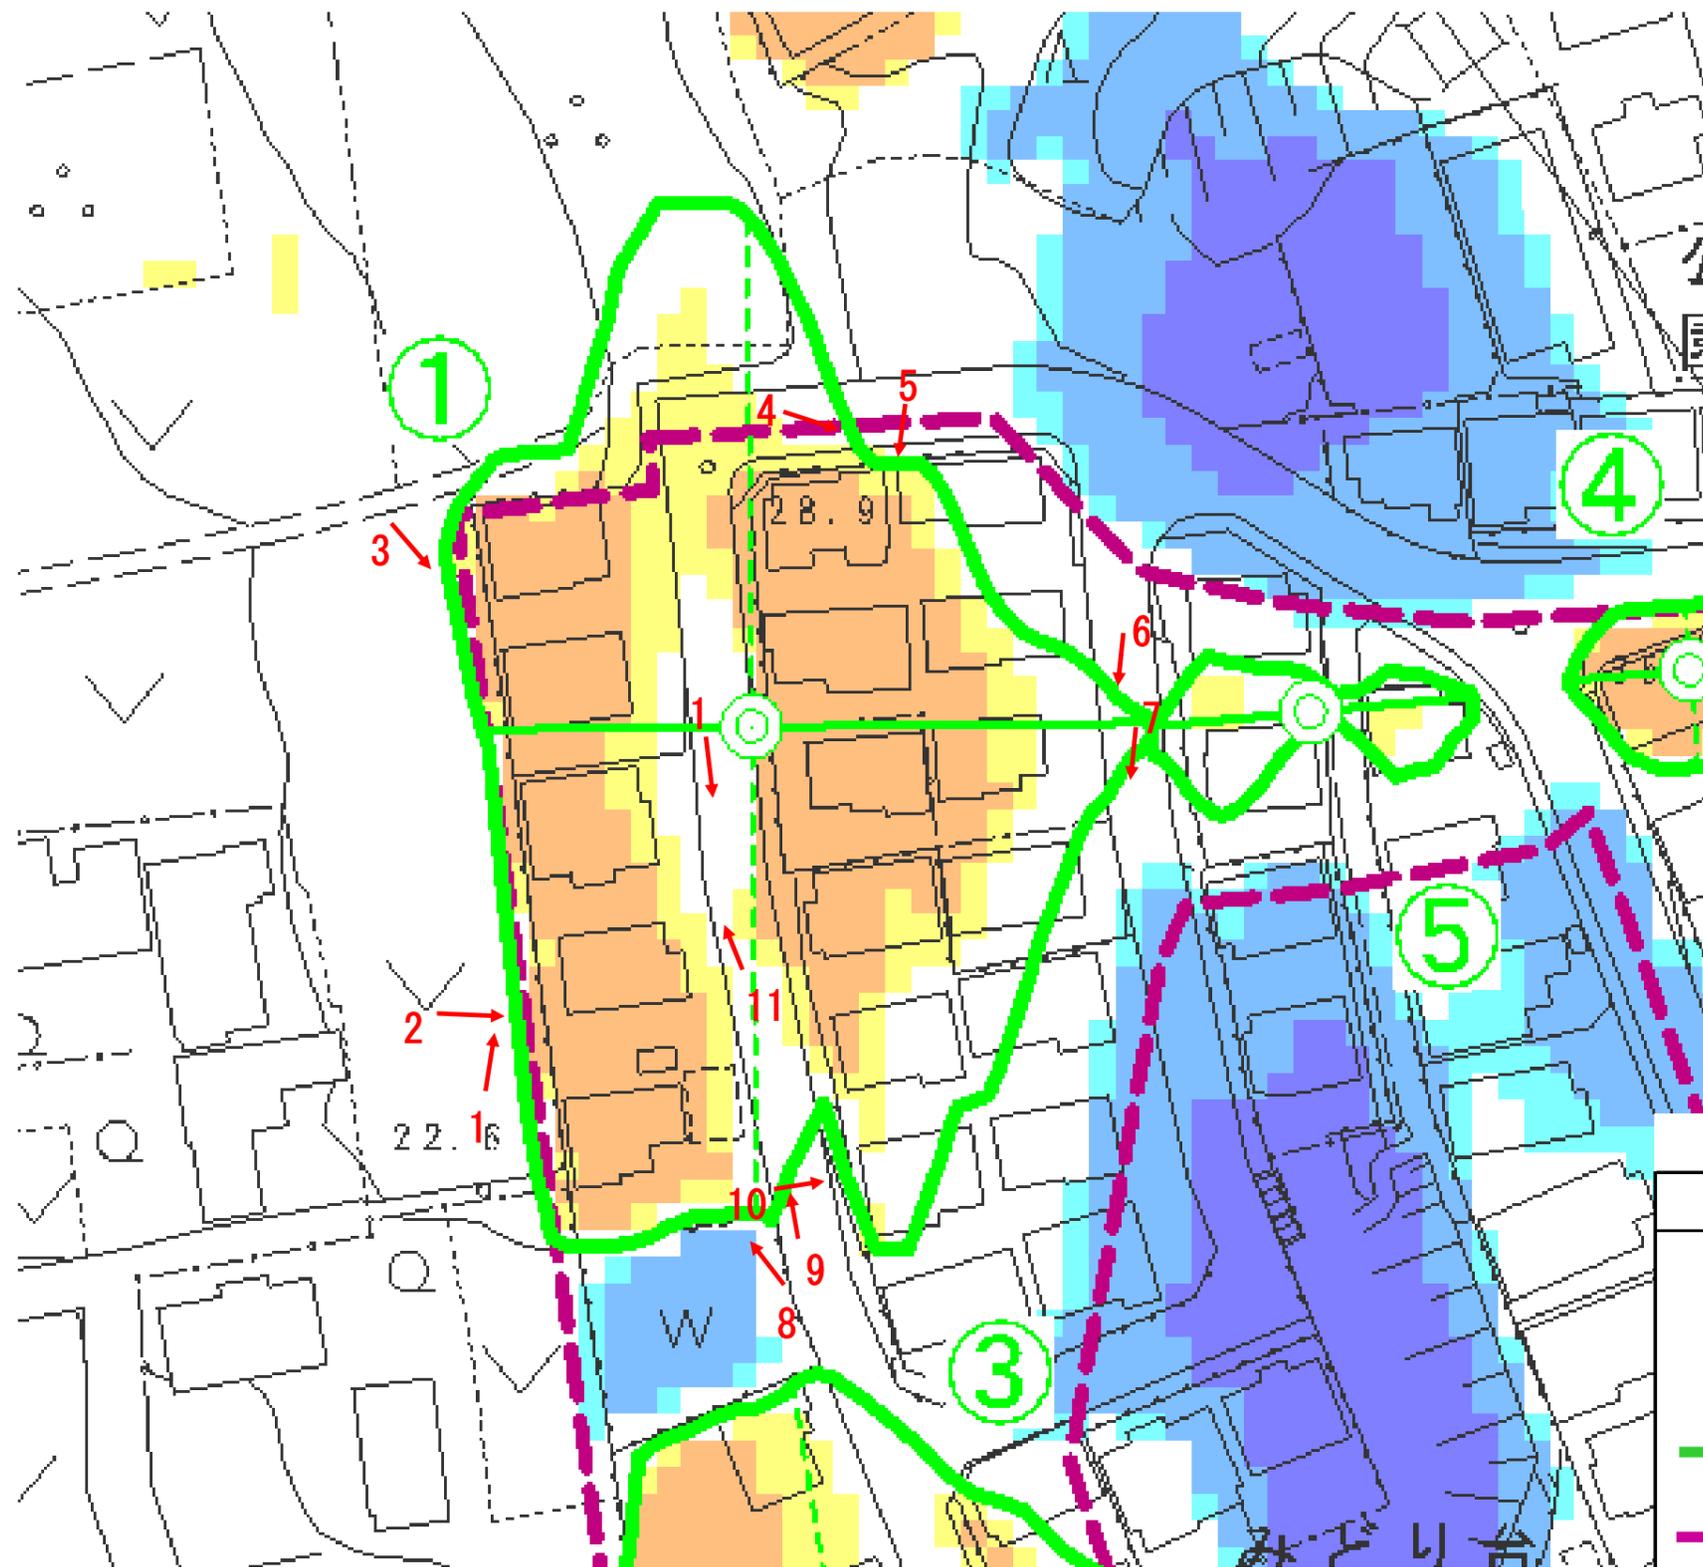
# 宅地カルテ(平面図)

・その他特記事項	-									
⑥ 変動確率	基準年代(昭和50年)	<input checked="" type="checkbox"/> 大 <input type="checkbox"/> 小	造成年代(平成7年頃)	都市計画法に基づく開発許可は昭和50年以降 安全性評価指数:0.293(大<1.0) 統計的側部抵抗モデルにて判断							
	・その他特記事項	-									
【平面図】				② 変住地盤・擁壁・のり面の 宅地地盤 ・亀裂、沈下、隆起 <input type="checkbox"/> 有 <input checked="" type="checkbox"/> 無 ・擁壁とその基礎の変状 <input type="checkbox"/> 有 <input checked="" type="checkbox"/> 無 ・擁壁背面の変状 <input type="checkbox"/> 有 <input checked="" type="checkbox"/> 無 ・擁壁の補修履歴 <input type="checkbox"/> 有 <input checked="" type="checkbox"/> 無 盛土のり面 ・ガリ浸食跡 <input type="checkbox"/> 有 <input checked="" type="checkbox"/> 無 ・表面の不陸又は凹凸 <input type="checkbox"/> 有 <input checked="" type="checkbox"/> 無 ・亀裂 <input type="checkbox"/> 有 <input checked="" type="checkbox"/> 無 ・排水工の変状 <input type="checkbox"/> 有 <input checked="" type="checkbox"/> 無 その他 ・災害痕跡 <input type="checkbox"/> 有 <input checked="" type="checkbox"/> 無 ・根曲がり <input type="checkbox"/> 有 <input checked="" type="checkbox"/> 無 ・道路の変状 <input type="checkbox"/> 有 <input checked="" type="checkbox"/> 無 路面に一部凹凸あるが車のわだちと判断(写真9)

様式3-2/2に拡大図を掲載 											
③ 地下水	・盛土のり面からの湧水 <input type="checkbox"/> 有 <input type="checkbox"/> 可能性有 <input checked="" type="checkbox"/> 無 ・擁壁水抜き穴からの恒常的な出水 <input type="checkbox"/> 有 <input checked="" type="checkbox"/> 可能性有 <input type="checkbox"/> 無 ・ひな壇部分の擁壁前面部の出水 <input type="checkbox"/> 有 <input type="checkbox"/> 可能性有 <input checked="" type="checkbox"/> 無 ・排水工や擁壁の恒常的な湿り <input type="checkbox"/> 有 <input type="checkbox"/> 可能性有 <input checked="" type="checkbox"/> 無 ・盛土のり面排水工水没 <input type="checkbox"/> 有 <input type="checkbox"/> 可能性有 <input checked="" type="checkbox"/> 無 ・排水工の目地・亀裂からの地下浸水 <input type="checkbox"/> 有 <input checked="" type="checkbox"/> 無 ・盛土のり面ため池等の満水水位 <input type="checkbox"/> 有 <input checked="" type="checkbox"/> 無 ・既存井戸水位 <input type="checkbox"/> 有 <input checked="" type="checkbox"/> 無 ・盛土のり面の調整池・ため池 <input type="checkbox"/> 可能性有 <input checked="" type="checkbox"/> 無 ・集水地形上の盛土 <input checked="" type="checkbox"/> 可能性有 <input type="checkbox"/> 無 ・盛土上ガレージの湿り <input type="checkbox"/> 可能性有 <input checked="" type="checkbox"/> 無 ・水を好む植生の有無 <input type="checkbox"/> 可能性有 <input checked="" type="checkbox"/> 無			擁壁水抜き穴からの出水の痕跡(写真5) 切土部の調整池のため対象外 谷地形に盛土

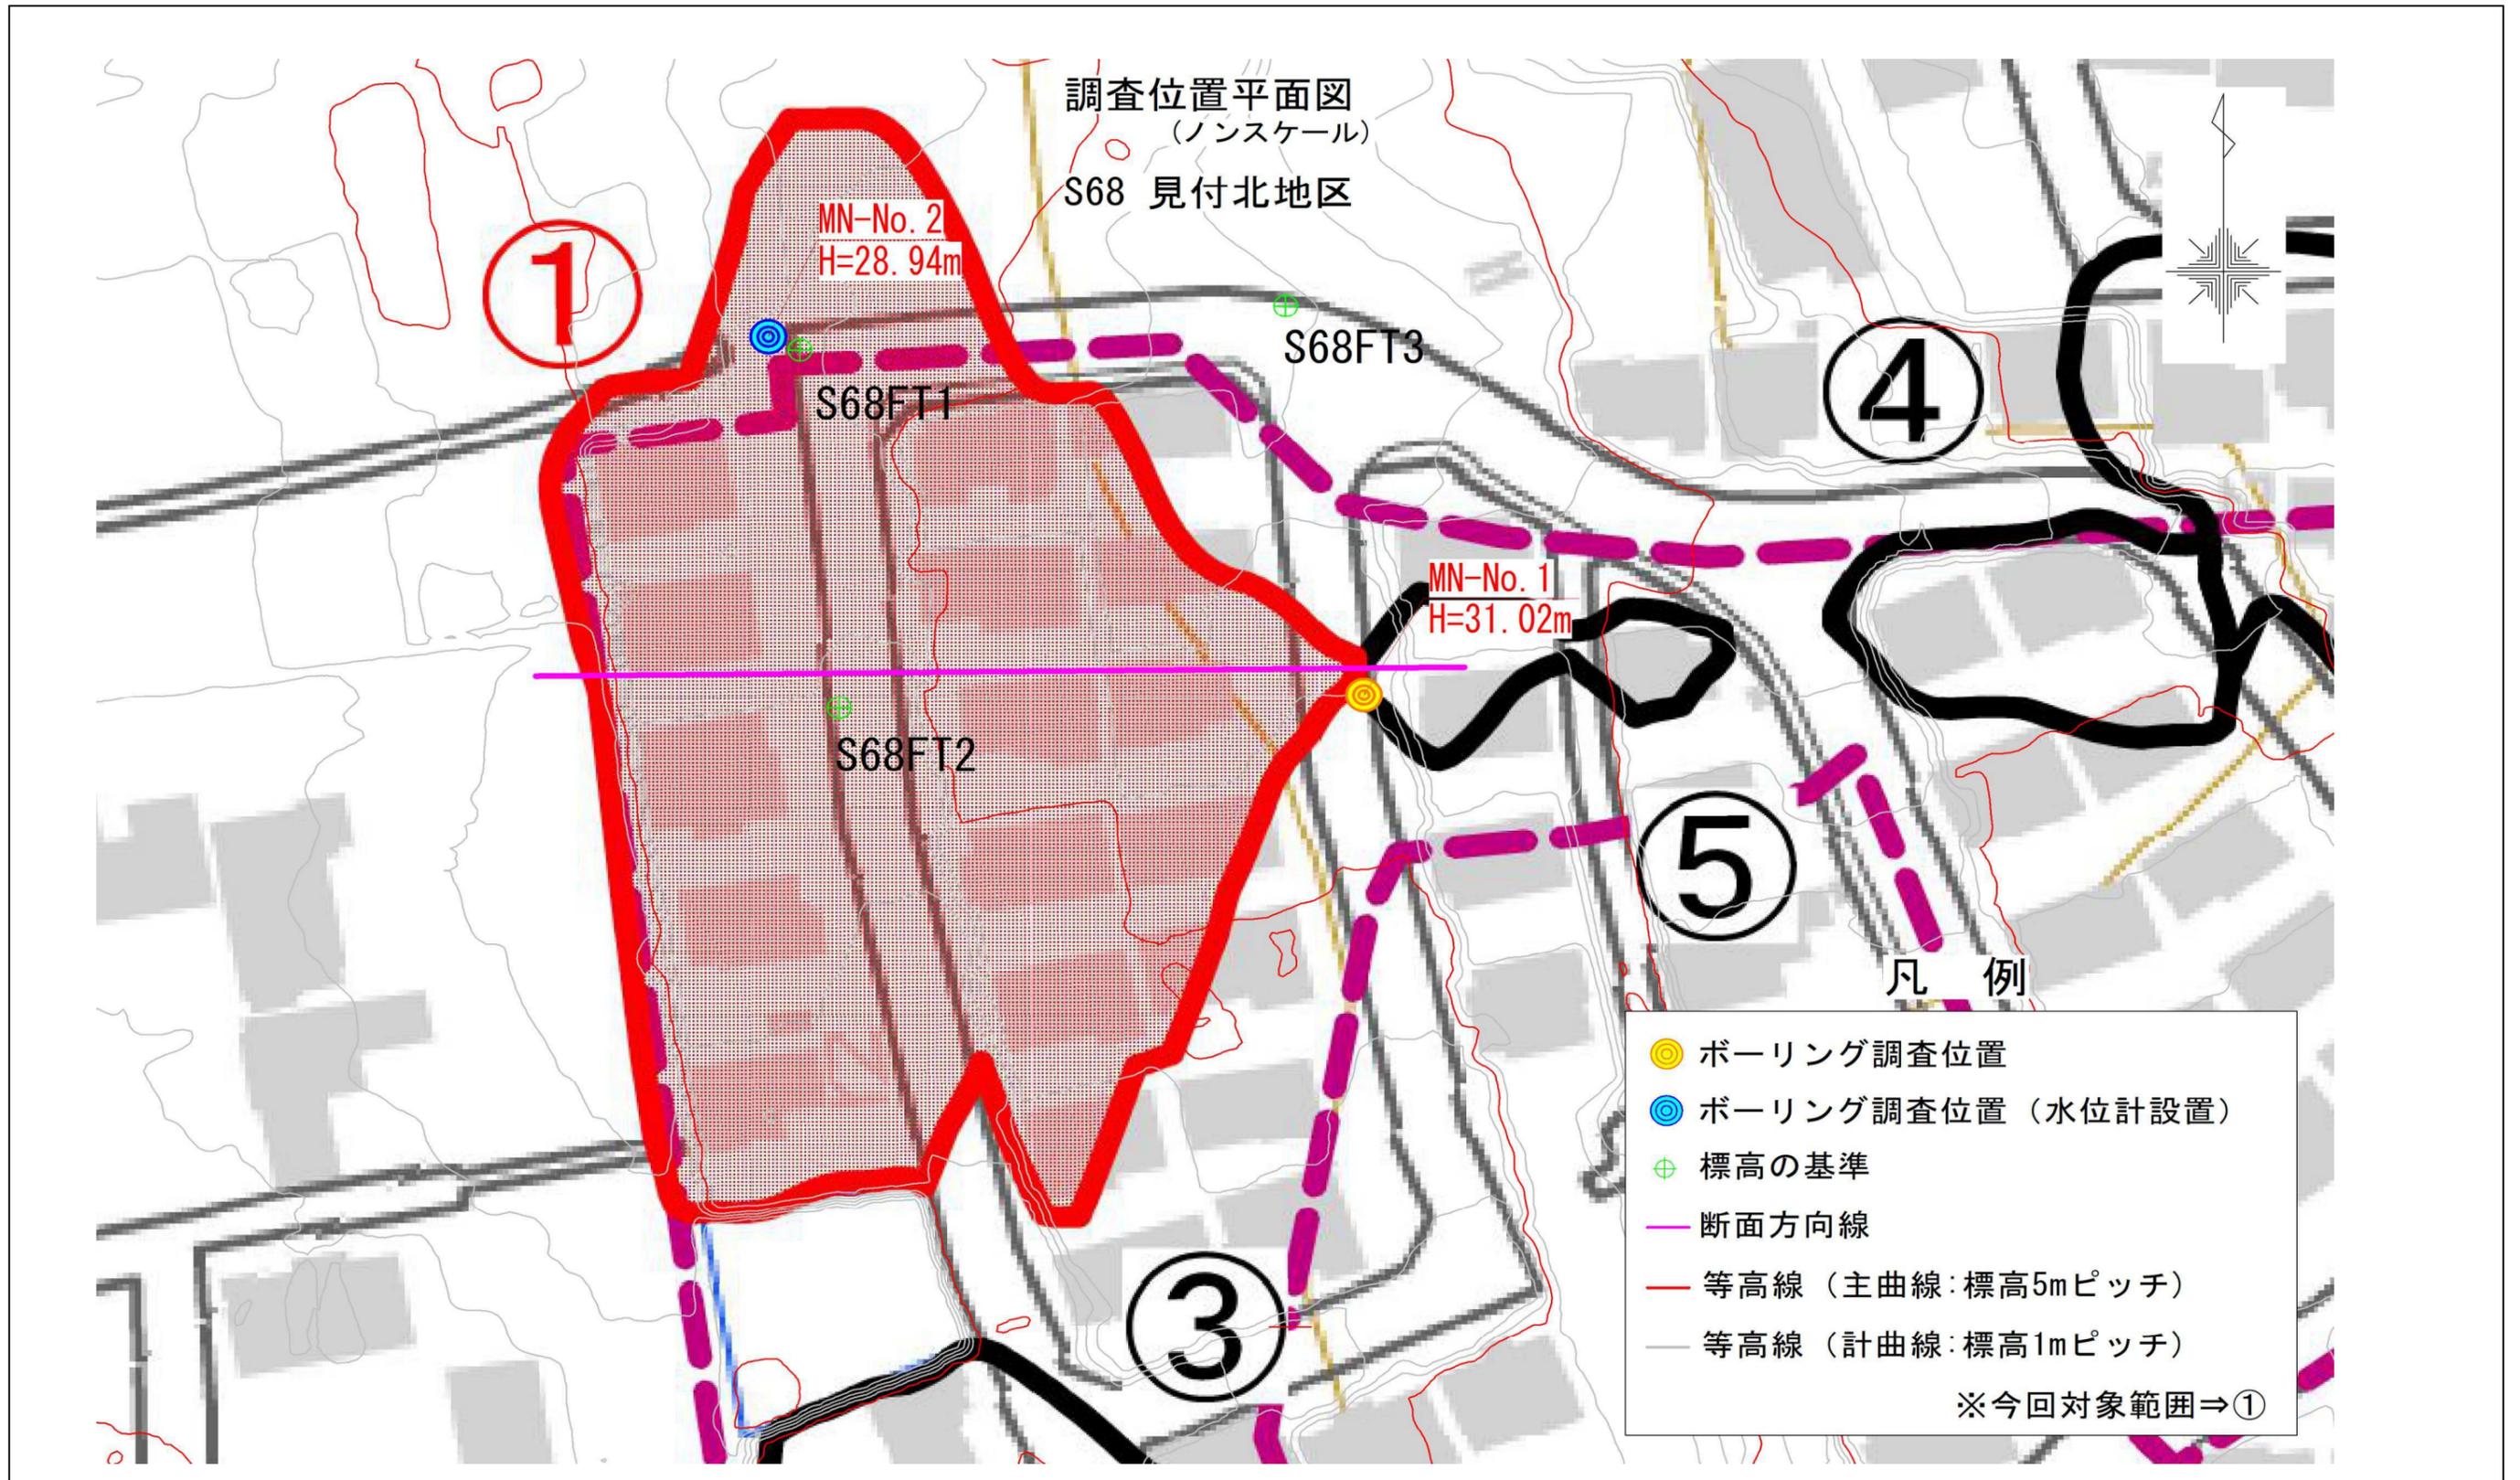
調査位置平面図  
(ノンスケール)

ボーリング調査の結果、S68-①には層厚1.05~5.90mの盛土が確認された。盛土層のN値は4~15を示し、代表N値=5.4が提案される。  
盛土材は、シルト質砂礫および礫混じりシルトから構成されており、砂礫が優勢である箇所と粘性土が優勢である箇所が存在する。なお、一次スクリーニング時の差分図と今回の調査ボーリング結果から盛土形状の推定(代表断面での安定計算)が可能であり、物理探査による盛土形状の面的な把握の必要性は低いと判断した。よって、表面波探査等は実施していない。  
調査ボーリング時の確認水位は、MN-No.1でGL-5.50m、MN-No.2でGL-7.60mであり、地山内の水位であった。また、MN-No.2に設置した地下水観測孔では観測期間中の最高水位として、GL-5.22mを記録している。  
擁壁の水抜き孔に出水の痕跡が確認され、地下水位が盛土内に上昇する可能性があることを安定計算に反映できるように、MN-No.2での解析水位は水位観測期間の確認最高水位(GL-5.22m)を採用した。また、MN-No.2の確認最高水位がボーリング調査時よりも2.38m上昇していることを考慮して、MN-No.1の解析水位はGL-3.12m(GL-5.50m+2.38m)を採用した。  
安定計算に用いる地盤定数は各ボーリング調査で採取した試料にて実施した土質試験より決定した。  
安定計算の滑り面は、「盛土全体の変形」と「ひな壇部分の変形」を想定した。「ひな壇部分の変形」は、当該盛土のひな壇は2段であることから、各々のひな壇を包括する繰返し円弧解析を実施した。

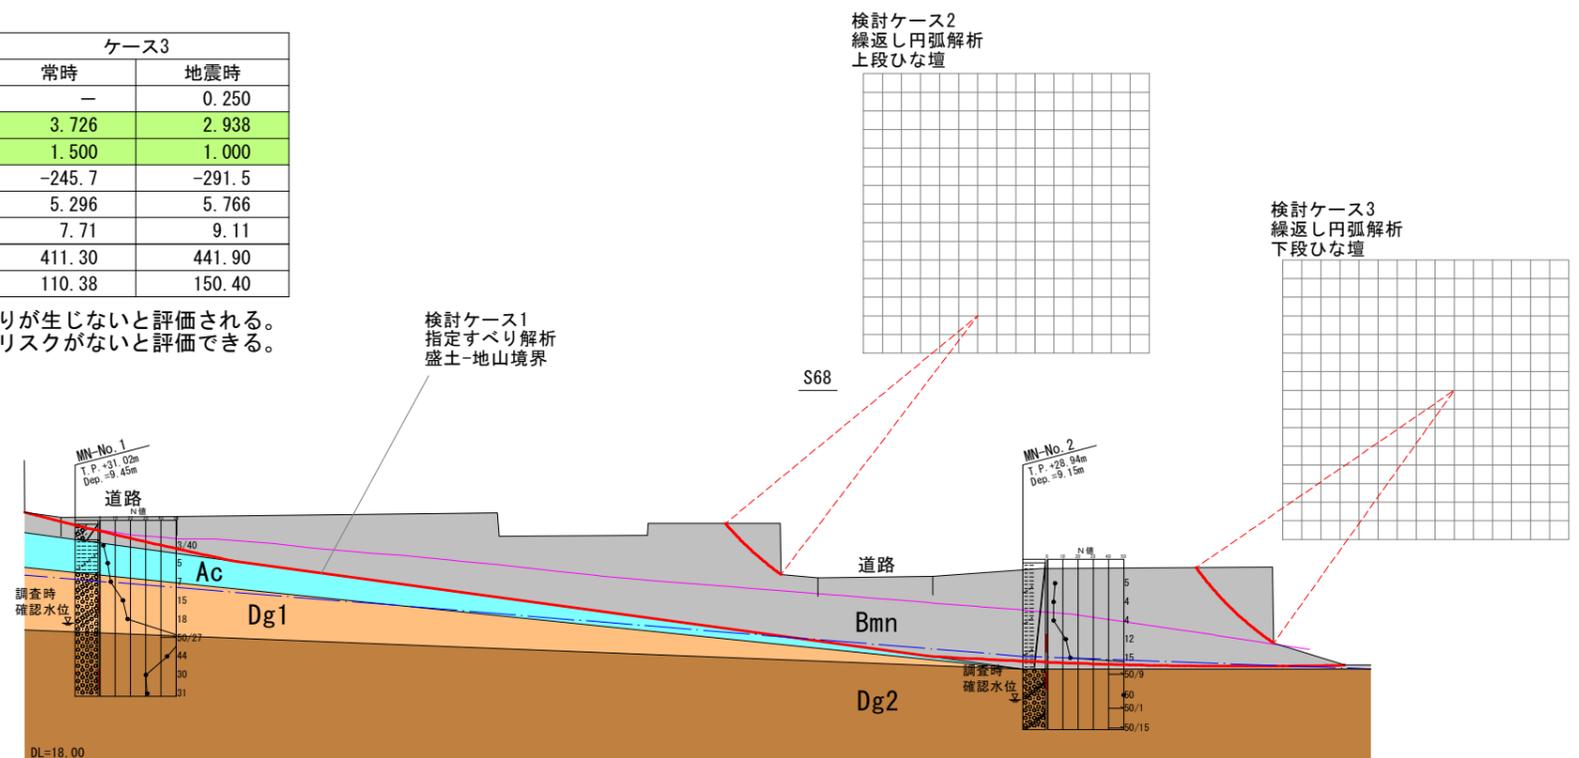
安全率はFs(安全率) > p.Fs(計画安全率)を満たす場合にすべりが生じないと評価される。  
⇒検討ケースの3ケースとも崩壊のリスクがないと評価できる。

盛土全体およびひな壇部分をとる滑りを想定し、安定計算を実施した結果、いずれのすべり面でも常時および地震時の目標安全率を満足した。また、現地調査にて盛土造成地の滑动崩壊※を予兆する変状は認められなかった。今回実施した安定計算では、各ひな壇部のコンクリート構造物の強度に関する情報が不足していたため、不利な条件となるように、盛土の一部(土砂)として安定計算を行った。コンクリート構造物を盛土の一部(土砂)として扱うことにより得た解析結果よりも、現地の安定性が高い状態であると考えられる。以上より、当該盛土は、「滑动崩壊の恐れがない」と判断する。
