# 大規模盛土造成地 宅地カルテ(概要・総評)

No.S86-① 様式1

# 宅地カルテ(第二次スクリーニング計画の作成(1))

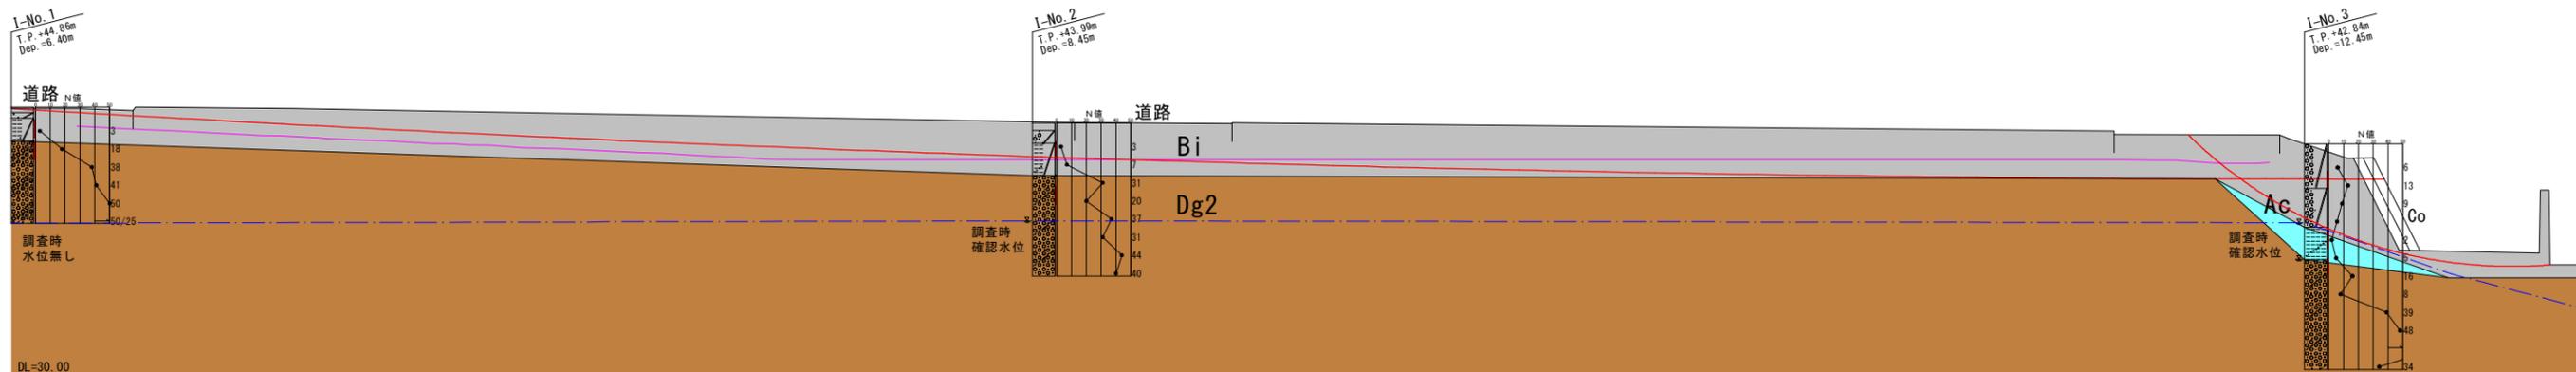
S86

【総評】  
 ボーリング調査の結果、S86-①には層厚1.85~4.60mの盛土が確認された。盛土層のN値は3~13を示し、代表N値=4.8が提案される。盛土材は、礫混じりシルト、シルト混じり砂礫、玉石混じり砂礫および砂礫から構成されている。なお、一次スクリーニング時の差分図と今回の調査ボーリング結果から盛土形状の推定(代表断面での安定計算)が可能であり、物理探査による盛土形状の面的な把握の必要性は低いと判断した。よって、表面波探査等は実施していない。調査ボーリング時の確認水位は、I-No.1では水位が確認されなかった。I-No.2ではGL-5.40mで地山内の水位、I-No.3ではGL-4.35mで盛土-地山境界付近であった。また、I-No.3に設置した地下水観測孔では観測期間中の最高水位として、GL-5.95mを記録している。ボーリング調査時の確認水位が高かったため、安全側の検討となるように安定計算時の解析水位は、ボーリング調査時の確認水位を採用した。なお、水位が確認されなかったI-No.1は、掘削深度の下端に水位があるものと仮定した。安定計算に用いる地盤定数は各ボーリング調査で採取した試料にて実施した土質試験より決定した。安定計算の滑り面は、「盛土全体の变形」と「ひな壇部分の变形」を想定したが、当該盛土はひな壇がないため、ひな壇部分の变形に相当する盛土端部で繰返し円弧解析を実施した。

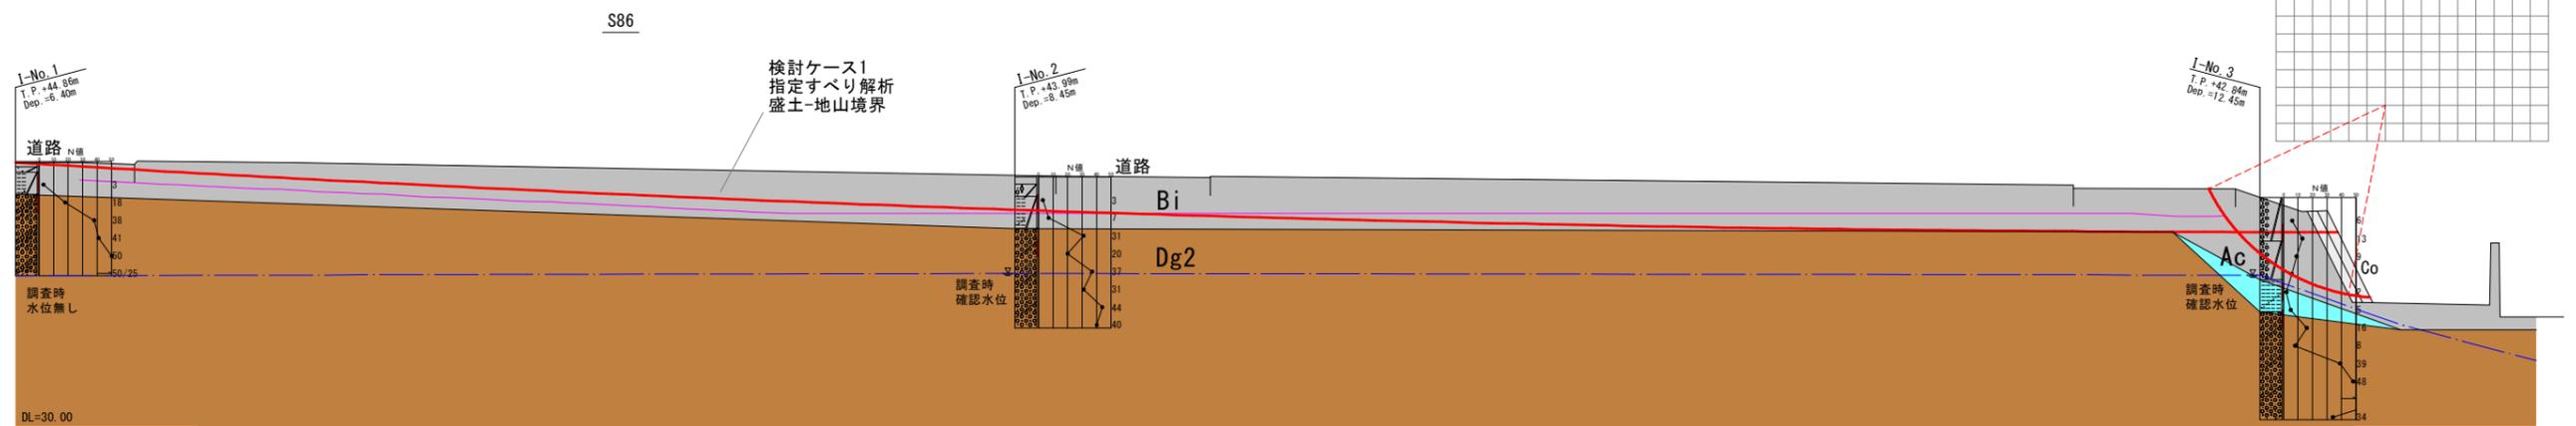
種別	記号	単位	ケース1		ケース2	
			常時	地震時	常時	地震時
地盤水平震度係数	Kh	—	—	0.250	—	0.250
安全率	Fs	—	51.804	4.658	1.746	1.199
計画安全率	p. Fs	—	1.500	1.000	1.500	1.000
抑止力	Pr	kN/m	-5572.2	-4502.0	-54.4	-79.2
すべり面長	L	m	127.965		11.276	13.566
面積	A	m <sup>2</sup>	235.95		24.73	35.94
地すべり抵抗力	S	kN/m	5738.42	5732.53	385.86	475.83
地すべり力	T	kN/m	110.77	1230.48	220.97	396.54

盛土全体および盛土端部の滑りを想定し、安定計算を実施した結果、いずれのすべり面でも常時および地震時の目標安全率を満足した。また、現地調査にて盛土造成地の滑動崩壊※を予兆する変状は認められなかった。今回実施した安定計算では、盛土端部のコンクリート構造物の強度に関する情報が不足していたため、不利な条件となるように、盛土の一部(土砂)として安定計算を行った。コンクリート構造物を盛土の一部(土砂)として扱うことにより得た解析結果よりも、現地の安定性が高い状態であると考えられる。

安全率はFs(安全率) > p. Fs(計画安全率) を満たす場合にすべりが生じないと評価される。  
⇒検討ケースの2ケースとも崩壊のリスクがないと評価できる。
