点検表(点検結果票)

| 種別 | 道路照明施設 | 形式 | 直線ポール型 | 管理者名 | 磐田市自治デザイン課 | 管理番号 | | 福田-S009 |
| 路線名 | 福田8号線 | 設置年月 | 不明 | 点検年月日 | 2023年9月14日 | 設置位置 | 緯度 | 34° 41′ 00.49″ |

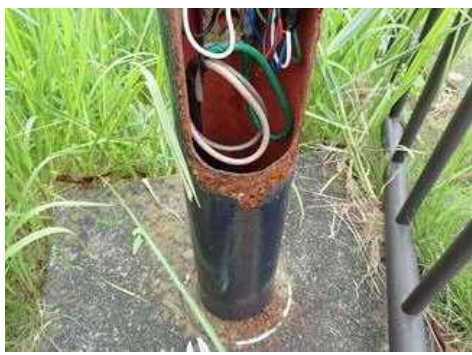
| 写真番号 | | | 写真3 | 写真番号 | | | 写真4 |

| 部材名 | 変状の発生状況 | | | 措置又は措置後の確認結果 | | 備考 | 対策の<br>要否 |
|---|---|---|---|---|---|---|---|
| | 電気設備開口部 | 腐食・孔食・貫通 | 写真3・4 | | | ●開口部に腐食・孔食、蓋に貫通が見られる。【Ⅲ】 | |

| 写真番号 | | | 写真3 | 写真番号 | | | 写真4 |
|---|---|---|---|---|---|---|---|
| | 点検箇所 | 電気設備開口部 | | | 点検箇所 | 電気設備開口部 | |
| | 変状の種類 | 腐食・孔食 | | | 変状の種類 | 腐食 | |
| 備考欄 | | | ● 開口部蓋に腐食・孔食・貫通が見られる。【Ⅲ】<br>→ 滞水および後に施設倒壊等のおそれとなる要因になるため施設更新が望ましい。 | 備考欄 | | | ● 支柱開口部に腐食・孔食が見られる。【Ⅲ】<br>→ 滞水および後に施設倒壊等のおそれとなる要因になるため施設更新が望ましい。 |
