# 第2章 史跡の本質的価値

# 第1節 南エリアの保存の現状(旧見付学校校舎周辺)

# (1)本質的価値を構成する諸要素 (旧見付学校校舎)

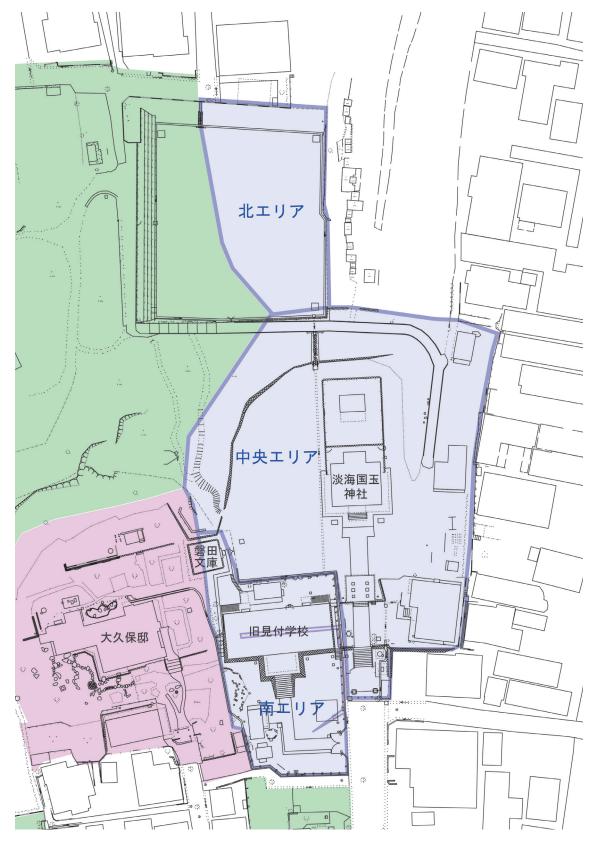
図 12 エリア区分図

前節で示した史跡の本質的価値を構成する諸要素と、本質的価値を構成する諸要素以外の諸要素を、校舎及び前庭と呼ばれる南側の広場(南エリア)、及び中央の淡海国玉神社境内(中央エリア)、北側台地上の第二副築(幼稚園)跡地(北エリア)の3つに分けて記載する。

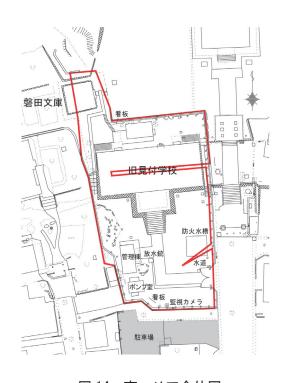
図 14 南エリア全体図

本エリアは北側の校舎底地と、その南側 の前庭に分かれる。

大久保家に伝わる文書によれば、学校敷地はもともと3筆(神社境内・大久保家屋敷及び南側の貸地)で構成されており、それぞれの筆の一部を割いて合筆したものであることがわかっている。このうち、淡海国玉神社に属する箇所は丘陵先端部であった可能性があり、とすれば東海道と標高を同じくする低地か、もしくは丘陵先端部を削平したものと推測できる。したがって、旧見付学校校舎は淡海国玉神社敷地に属する丘陵部の先端部に建ち、南側の低地に石垣を築いてエントランスとした、地形を巧みに利用した建造物であると推定できる。

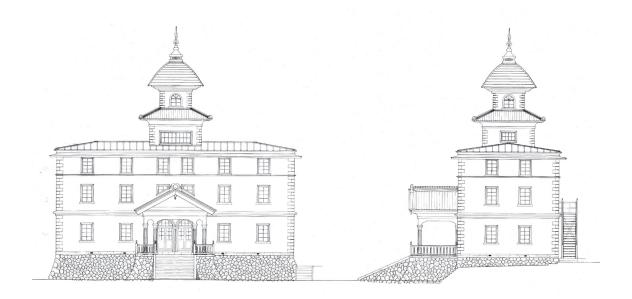
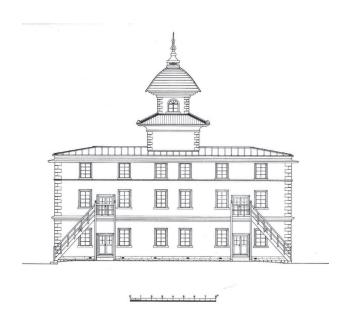
図 15 現況立面図

桁行 21.816m、梁間 9.050m、3階建寄棟造、銅板瓦棒葺、平入南面建。国土座標と比べて約6°西偏しており、磁北(座標と比べ約7°西偏)を基準として設計されたと推定できる。

外部 各階軒蛇腹、壁下地各面共角平瓦筋違張白漆喰大壁塗、四隅は軒下まで黒漆喰石目塗、目地付。窓は1・2・3階共分銅付上げ下げガラス戸、窓枠は木製ペンキ仕上。出入口の扉、正面、背面共両開き腰付ガラス戸で、額縁は木製ペンキ塗仕上。

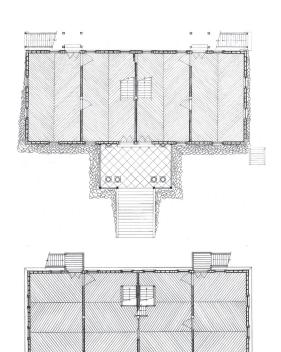
図 16 現況平面図

内部 1階床張り上に縁甲板筋違張の二重床、1階平面を玄関中央にて梁行に太鼓張り板壁で2区分し、階段を2箇所に設け、2区分の東側と西側を3間置に内法までの板壁で間仕切り、計4室としている。2階床縁甲板筋違張、間取は1階同様、2区分境東室より3階への階段、

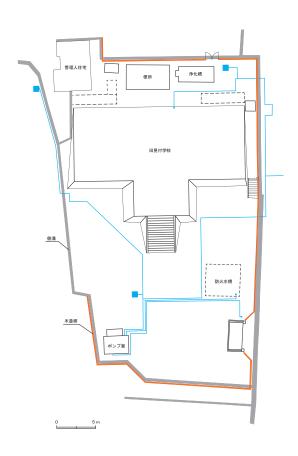
図 19 昭和 54 年度防災施設工事平面図

昭和54年度は12月から2月にかけて防災 施設工事としてポンプ小屋(木造平屋建て・ 7.08 m²) 及び動力ポンプ・放水銃4か所の 設置、屋内への消火栓の取り付け工事を行っ た。ポンプ小屋の基礎は地表下 60 cmまで掘 削した。これらは老朽化のため平成28年度 に改修工事を行っている。

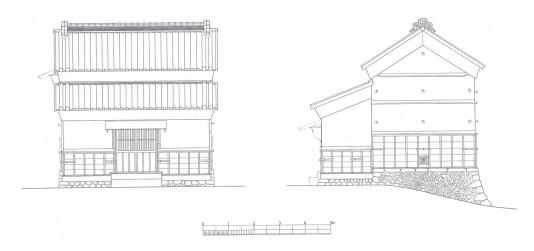
図 21 磐田文庫平立面図

**蔵前** 化粧垂木に化粧裏板羽重ね打ちで、土蔵と同様の桟瓦葺き。螻羽に丸瓦2筋ずつを 伏せ、土蔵取付部に際熨斗瓦を2段積む。目地ひも漆喰塗。螻羽漆喰塗込め。

その他 西面・北側面壁下部に換気口を1個ずつ配する。蔵前正(東)面出入口及び土蔵 2階南西窓に銅板葺庇付き。土蔵内部に箱階段付き。側廻り下見板張り型腰板壁付。

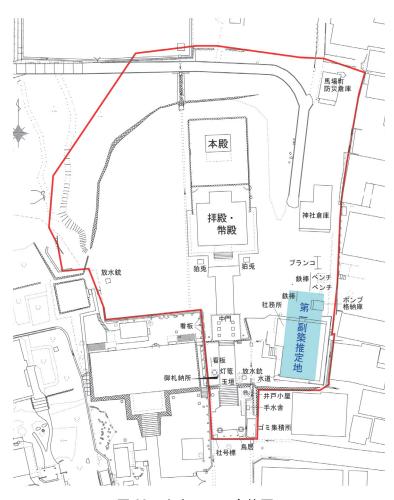
図 23 中央エリア全体図

中央エリア 淡海国玉神社があるエリアである。 本質的価値を構成する諸要素として、第一副築の 跡地であり、学校児童が体操や遊戯を行った境内 地(遊歩場)があげられる。

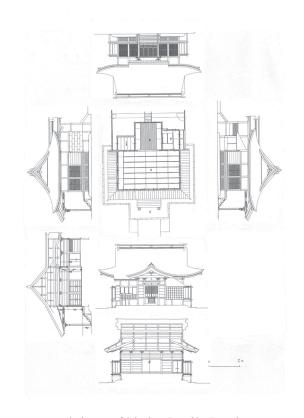
図 25 淡海国玉神社拝殿・幣殿平立面図

**軒** 正面は二軒繁垂木、身舎地垂木木負より向拝丸桁に打越にて向拝地垂木を配し、飛 檐垂木を付す。背面は二軒繁垂木とする。中央柱間十六枝割、両側柱間十四枝割、枝外垂 木十三枝割でその外に破風板が位置する。

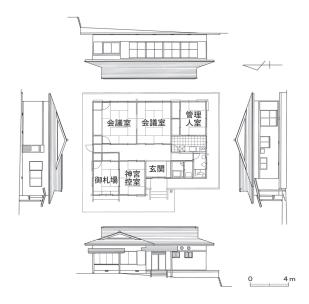
図 27 淡海国玉神社社務所設計図

大工棟梁は大場喜六で、「御即位大礼記念 奉上棟社務所改増築」と記されている。旧見付学校校舎修理工事の際に写り込んだ写真から、南北に長い切妻造の建物で、西側中央に破風を持つ玄関がある建物だったことが知られる。現在の社務所は昭和57年(1982)に改築されたものである。木造平屋建コロニア葺で床面積106.82㎡の建物である。

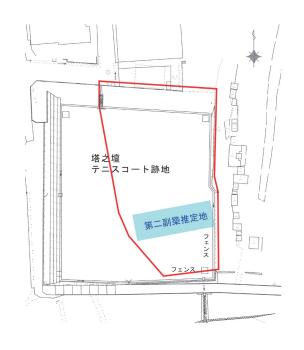
図 28 北エリア全体図

北エリア 本質的価値を構成する諸要素として、 旧幼稚園及び園庭・第二副築跡があげられる。本 質的価値を構成する諸要素以外の諸要素はすべ て指定後に付加された諸要素であり、テニスコー トやそれに伴うフェンス・観覧席、舗装された通 路、排水溝や擁壁が挙げられる。

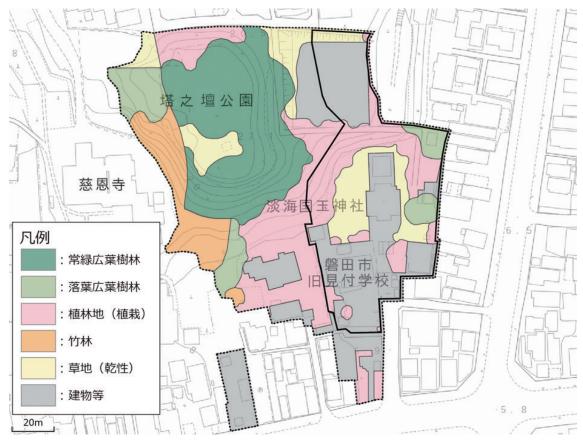
図 32 相観植生図

令和3年10月から12月にかけて植生調査を行った。現地調査の結果、図31に示す通り、 建造物や造成地である「建物等」が全体の約3割を占めた。サクラ類を中心とした花木な どが植栽されている「植林地(植栽)」と、定期的に草刈りされている「草地(乾性)」 を中心とした植生となっている。

このほか、調査地北西部の塔之壇公園ではシイ類を中心とした常緑広葉樹が優占し、その西側に落葉広葉林と竹林が存在する。

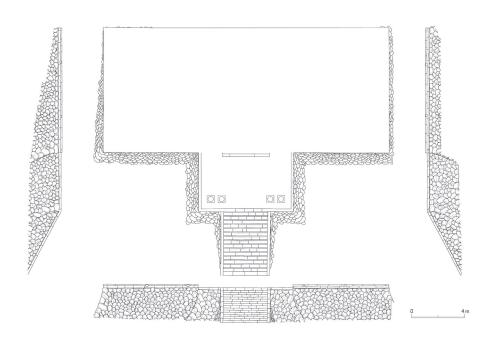
図 33 オルソ画像の浄書図面

7点の石については、建築以後に破損したと考えられる。

また、多くの石にはひびが認められた。ただし、石のほとんどは堆積岩で、層理が多く 見られるため、建築以後に顕在化したものかどうかは判断できない。

今回の調査で石垣すべての石の三次元計測データが取得できたため、数年おきに経過観察を行う必要であるが、今回の所見でも一部破損した礫も観察されたため、今後破損が進行した場合の処置についても検討していく必要がある。
