特別史跡 遠江国分寺跡

特別史跡
遠江国分寺跡

金堂整備工事見学会

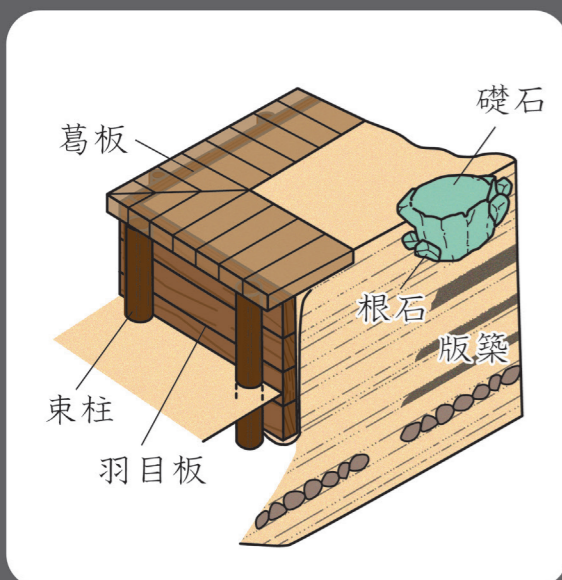
金堂基壇復元イメージ図

発掘調査では、東西 33.5m × 南北 22.9m の木装基壇が確認されました。何度も改修が行われた痕跡がみられ、基壇も真四角ではなく、やや歪な形状をしています。

復元基壇：東西 33.5m × 南北 22.9m 高さ（南側）1.0m
礎石：36基（うち4基伝存）

礎石は、建物の柱を支える土台となる石です。遠江国分寺跡には、金堂のものと伝えられる礎石が4基残されています。

整備では、伝存する4基の礎石を活用しつつ、不足する部分は擬石コンクリートで復元した礎石を配置します。

金堂南面で石階段が3段分発掘調査で見つかりました。復元すると、当時は6段（基壇上面の葛板含めると7段）あったと推測されます。

整備では、本来の石階段を地中に保護し、その直上に擬石コンクリートで復元します。

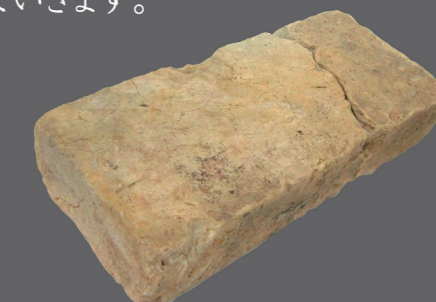
遠江国分寺跡（塔跡）出土埴

古代のレンガやタイルです。金堂や塔などから数点出土しています。

遠江国分寺では、基壇上面に敷き詰められていたと推測しており、整備でも金堂や塔でその様子を復元していきます。
