文化財だより 第84号

磐田市教育委員会文化財課 平成 24 年 3 月 1 日発行

ごてん にのみやいせき 御殿・二之宮遺跡の発掘調査 第2弾

ふるさと磐田の指定・登録文化財（8）「西光寺表門」と「旧中泉御殿裏門」

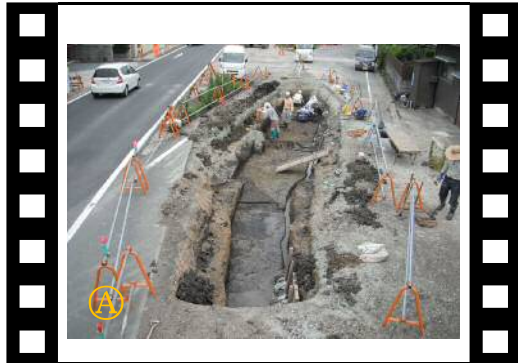
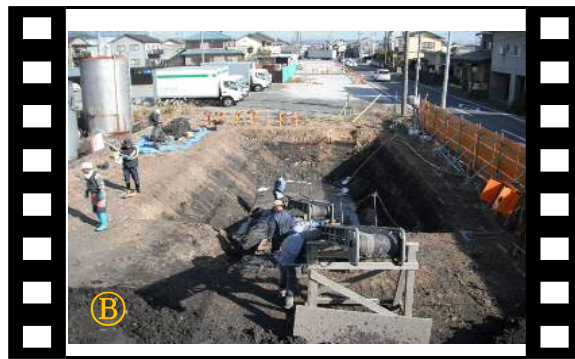
①の写真の調査区では道路下 80 cm、150m 東に離れた②の調査区では道路下 2m で遺跡が見つかっています。弥生時代の人々の生活面が、現在の地表面よりずいぶん低かったということが発掘調査によってわかります。

平成 23 年度の調査箇所（前ページ写真の「調査箇所②」）は、道路の下。「え！道路の下にも遺跡が残っているの？」と疑問に思う方もいらっしゃると思いますが、道路の下 1m、深いところでは 2m 下に遺跡がしっかり残っていました。交通量の多い道路を掘るため、通行に支障をきたさないよう、調査区域を分割したり仮設道路を設定してから発掘調査を実施しました。

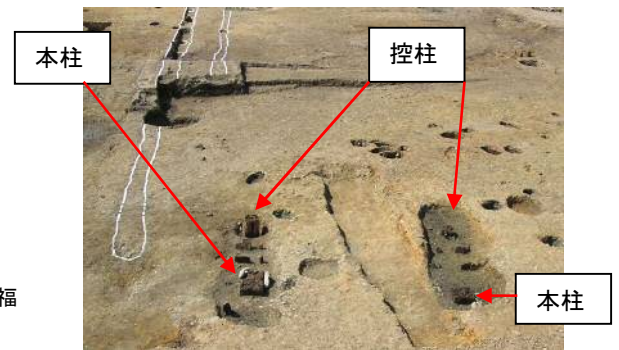
中泉御殿の門と塀(白線)の跡

平成15～16年度に行なった発掘調査では、中泉御殿の塀や門の跡が見つっています。この門の跡は、礎石を使わず柱を地面に埋め込む掘立柱を用いた薬医門でした。また、西光寺と西願寺に移築された門とは柱の大きさが異なっていることから、それより古い時期に造られたものではないかと考えられます。

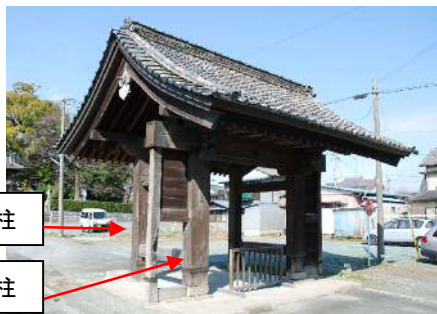
西光寺表門（見付・河原町）

江戸時代初め（17世紀中ごろ）に造られたと考えられる礎石建ちの薬医門で、現在は本柱の両側に細い柱がある3間1戸（4本の柱で入口は中央に1つ）ですが、当初は1間（本柱2本のみ）と考えられます。主柱の間隔は3.45mあり、屋根を支える部分は重厚な造りで、中泉御殿の表門にふさわしい門といえます。瓦は後世に葺替えられています。

＜西光寺表門 S57 旧磐田市・H17年新磐田市指定文化財＞

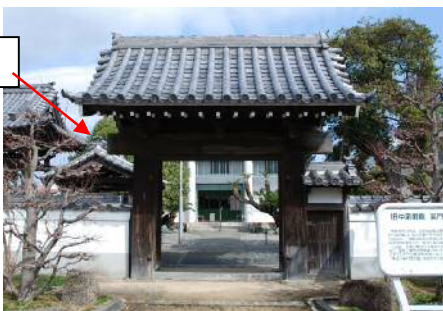
旧中泉御殿裏門（西願寺、中泉・西町）

礎石建ちで本瓦葺きの薬医門です。主柱の間隔は2.9mで、本柱の太さは40cm以上あります。本柱や本柱の上に渡る太い冠木は、江戸時代初め（17世紀代）のものと考えられ、中泉御殿の門にふさわしい風格があります。部材の一部は17世紀後期に、控柱や扉は後世に取り換えられています。

＜旧中泉御殿裏門 S41 旧磐田市・H17年新磐田市指定文化財＞

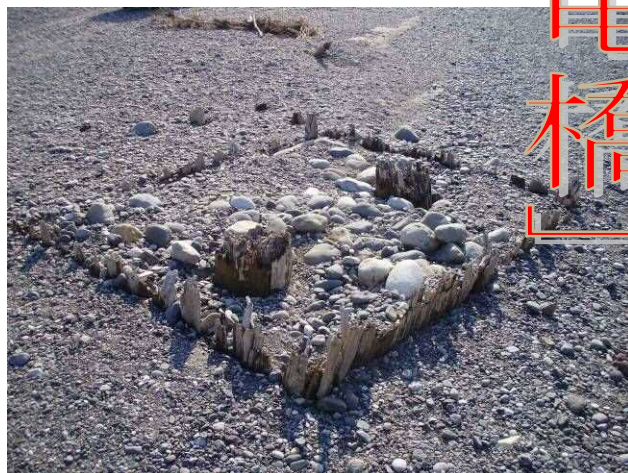
台風の出水により、河川敷の土砂が洗われ、直径50cmの杭と、それを囲む板柵(木枠)が露出しました。板柵は東西3.2m×南北4.1mで、その内側に直径50cmの杭が2本設置されています。周辺からは、水流から橋脚を守るためのものとも思われる直径20~30cm程度の杭が合計28本見つかりました。

発見された橋脚

発見された橋の一部は木橋としては太く、板柵により保護されていることから、木橋に先行して架けられた船橋に関係する可能性もあります。また、天竜橋の北側でも明治16年に架橋された「池田橋」の橋脚も見つかりました。これらの橋脚は、遠州地方の交通史や近代土木遺産を考える上でも重要な発見と言えます。

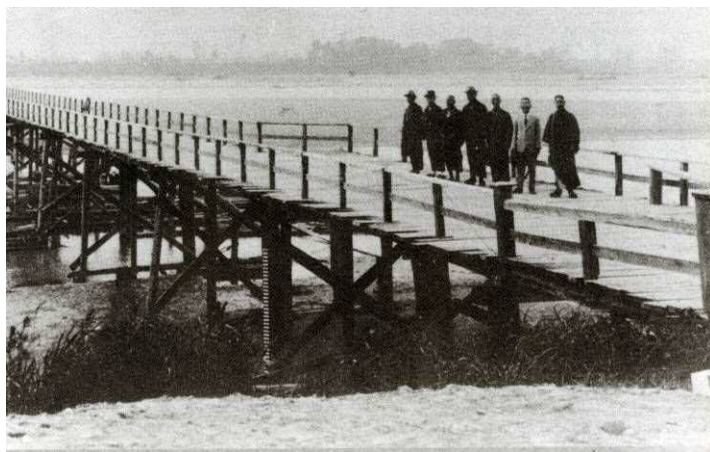
天竜橋は明治7年に架けられた船橋を明治11年に木橋としたもので、幅14尺(4.2m)長さ646間(1,163m)で自動車も渡ることができました。昭和8年に天竜川橋(旧国道橋)が架けられるまで、国道橋として磐田(磐田市源平新田地内)と浜松(浜松市東区中ノ町)を結ぶ重要な橋でした。

明治時代の天竜橋
