文化財だより 第144号

磐田市教育委員会教育部文化財課 平成29年3月1日発行

遠江国分寺跡の整備がスタートします！

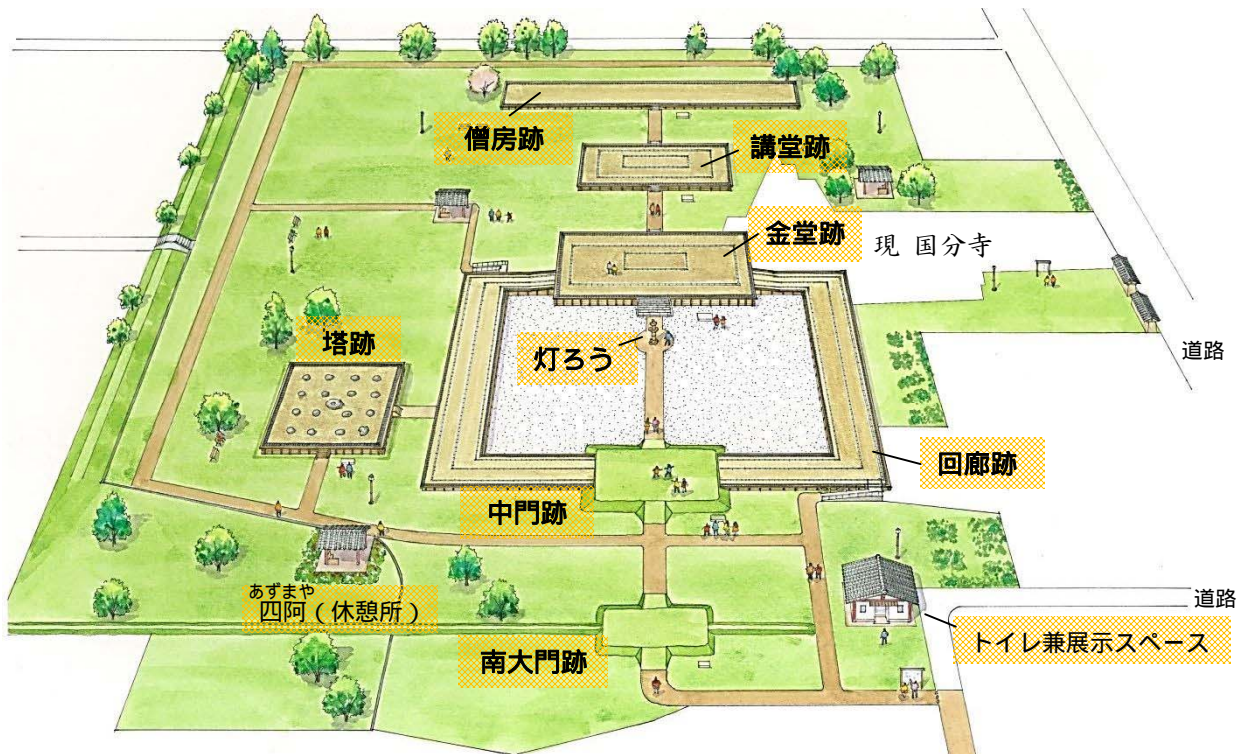
再整備後のイメージ(南から)(樹木等は一部を省略しています)

新しく見つかった僧房（僧の寄宿舍）のほか、本尊を置いた金堂や、僧がお経を学んだ講堂、金堂と中門をつなぐ回廊（渡り廊下）の基壇を「木装基壇」で整備します。また、金堂と講堂は仏像が置かれていた推定場所を表示します。塔跡は、基壇だけでなく残っていない礎石も配置し整備します。一方、中門と南大門は基壇の大きさが明確でないため、土盛りで表示します。

国分寺の主要建物の整備のだけでなく、^{あずまや}四阿（休憩所）やトイレ兼展示スペースを設けるほか、見学路や車イス用のスロープ等を整備します。また、木の根による遺跡の破壊を防ぐために、樹木を整理します。

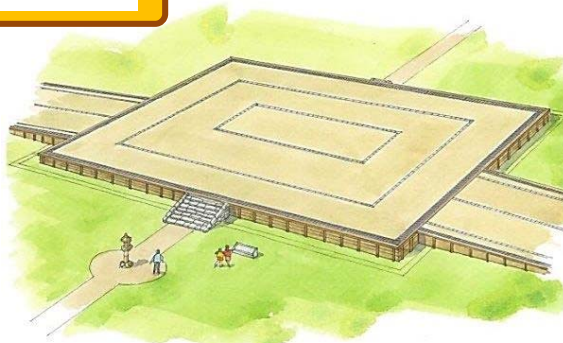
発掘調査で、「遠江国分寺跡だけ」というものが見つかっています。まず、「木装基壇」です。古代のお寺の建物の基壇（土台部分）は土を叩きしめながら地面より高く積みます。この土が崩れないように、通常は石や瓦・せん（レンガ状の焼き物）で周囲を囲みますが、遠江国分寺ではヒノキを主体とした木の板を使い、丸い柱で固定していました。

金堂跡の整備後のイメージ（南東から）

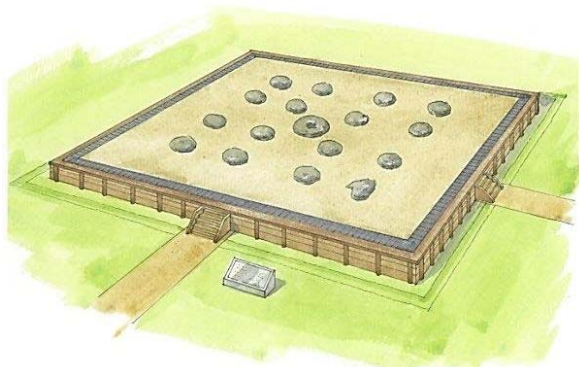
塔跡の整備後のイメージ（南東から）

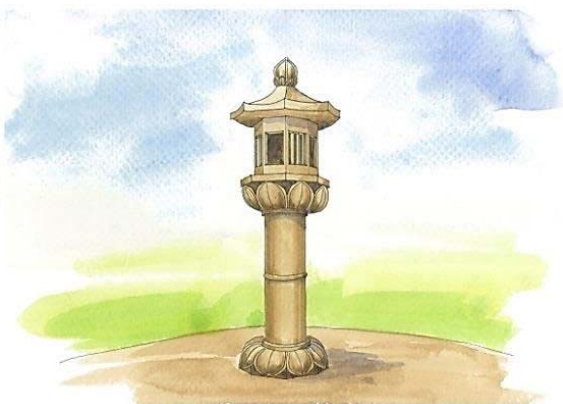
「遠江国分寺だけ」2つめは木製柱の灯ろうです。灯ろうは一般的には石製が多いのですが、コウヤマキを用いた直径50cmの木の柱を使っていたことが発掘調査でわかりました。奈良県や韓国の古代寺院の例を参考に、右図のような高さ約3mの灯ろうを復元します。

復元した灯ろうのイメージ

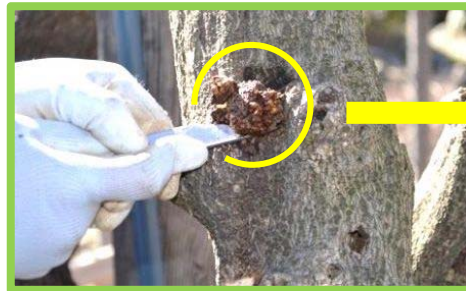
病気の原因となる病原菌は、細菌の一種で、フジ、ヤマフジの枝や幹などに発生します。梅雨頃から薄い緑色の豆つぶ大のこぶができて、しだいに表面がざらざらなこぶになります。年々大きくなり、やがて表面が腐って、形が崩れ、剥がれてしまうので、枝に空洞ができ、枝枯れをおこして樹勢が衰えていきます。病原菌は、枝などの傷から感染するため、枝や幹を傷つけてしまうカミキリムシなどの昆虫や、剪定などによる切った枝の傷口からの感染などが原因となります。

フジこぶ病により出来たこぶと、感染している部分を取り除く様子

熊野の長フジでは、毎年 2 月頃に感染してしまった部分の治療を行っています。方法は、細菌による病気の被害なので、病気になった部分を取り除き、抗生物質剤と銅剤を使って傷口をふさぎ、治していきます。

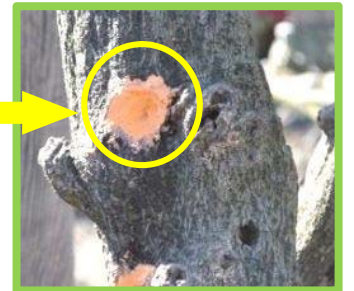
傷口を薬剤でふさいだ状態
