令和8年度竜洋海洋公園テニスコート上屋シート修繕仕様書

件名：令和8年度竜洋海洋公園テニスコート
上屋シート修繕
施工箇所：竜洋海洋公園テニスコート
(磐田市駒場地内)
図面：現況図 (小屋伏図、立面図、断面図)

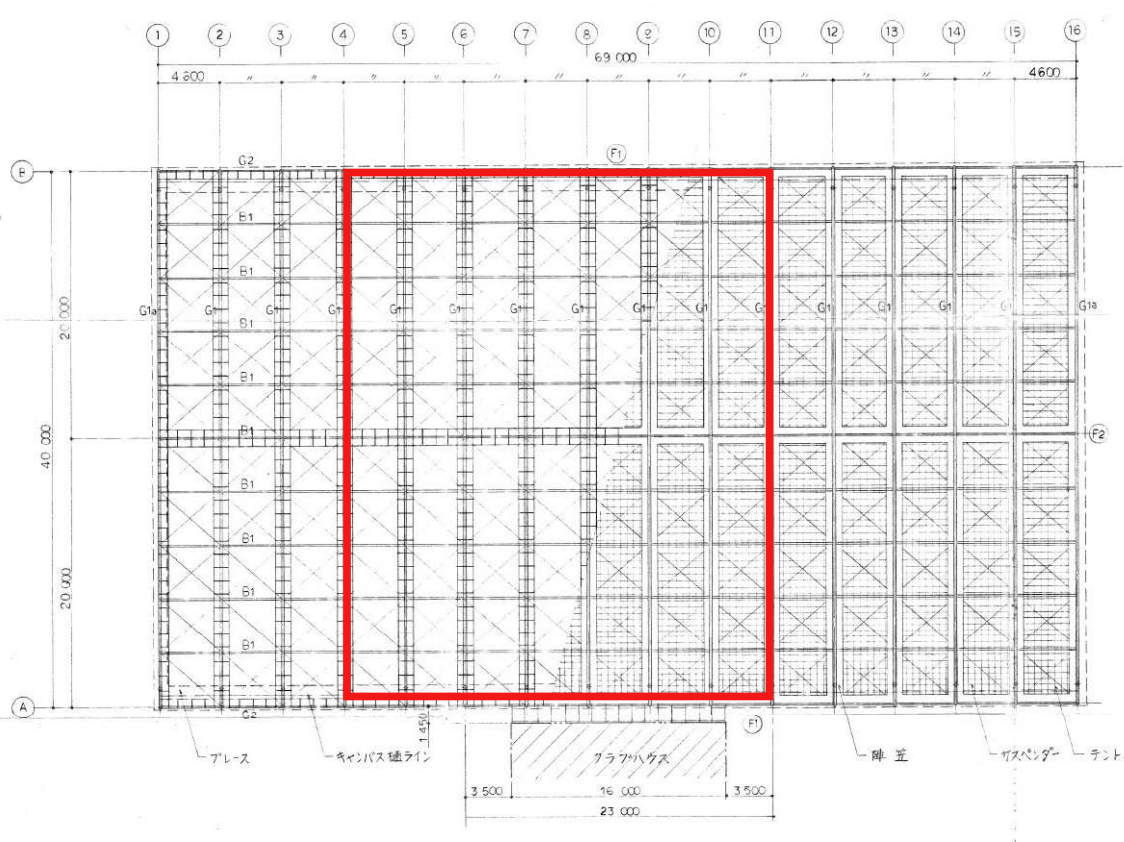
小屋伏図 S-1:200

施工範囲

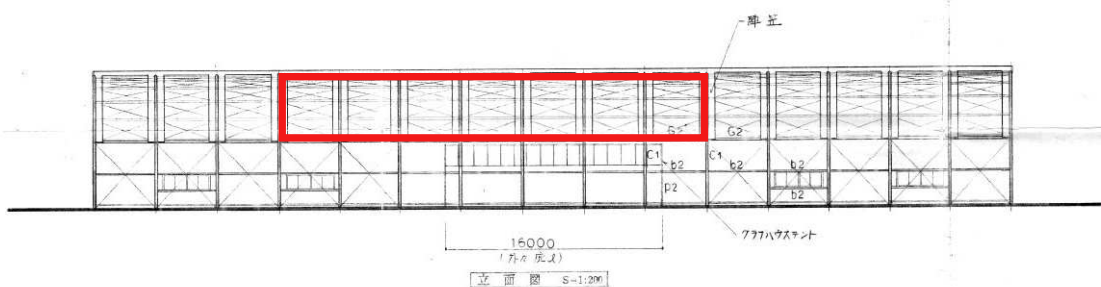
立面図 S-1:200

リスト			
C1	2P-165.2 ^φ x 4.5 ^t D=1200 材種P-60.5 ^φ x 3.2 ^t θ=30°	F1	1700 x 1050 (土留り 350)
G1	2P-165.2 ^φ x 4.5 ^t D=1400 材種P-60.5 ^φ x 3.2 ^t θ=30°	F2	1100 x 400 (")
G1d	G1と同径 水平梁 P-80.5 ^φ x 3.2 ^t D=600 材種P-34.0 ^φ x 2.8 ^t θ=30°	ガスベンダー	ワイヤローフ 6.3 ^φ @ 500
G2	B1と同径	芯材	P-21.7 ^φ x 1.9 ^t @ 500
B1	((土)P-101.6 ^φ x 3.2 ^t (F)P-89.1 ^φ x 2.8 ^t)	キャンバス	KA-100
b1	□-125 x 75 x 2.3 ^t (31) @ 1750 材種P-48.6 ^φ x 2.3 ^t	ウインチ	
b2	□-125 x 75 x 2.3 ^t (27) 材種P-48.6 ^φ x 2.3 ^t	軒植	C-200 x 75 x 4.5 ^t
P1	□-50 x 50 x 1.6 ^t @ 1000	壁植	幅ビ 75 ^φ
M1	2□-125 x 75 x 2.3 ^t D=500 材種P-34.0 ^φ x 2.3 ^t θ=30°		
プレース (外寸)	1-M16 (全面)		
G2	P-13.5 ^φ x 3.5 ^t		
t1	48.5 x 2.3 ^t		
P2	P-50.1 ^φ x 3.2 ^t

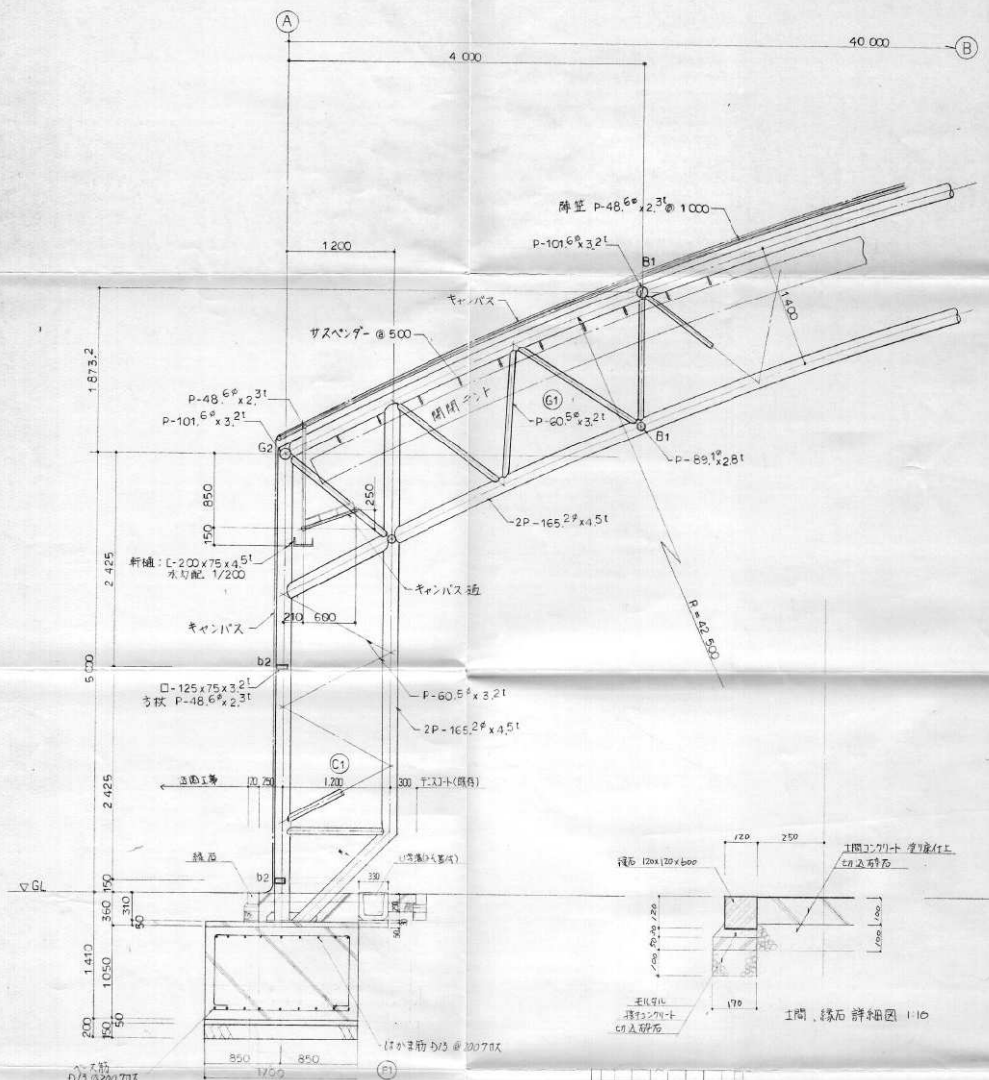
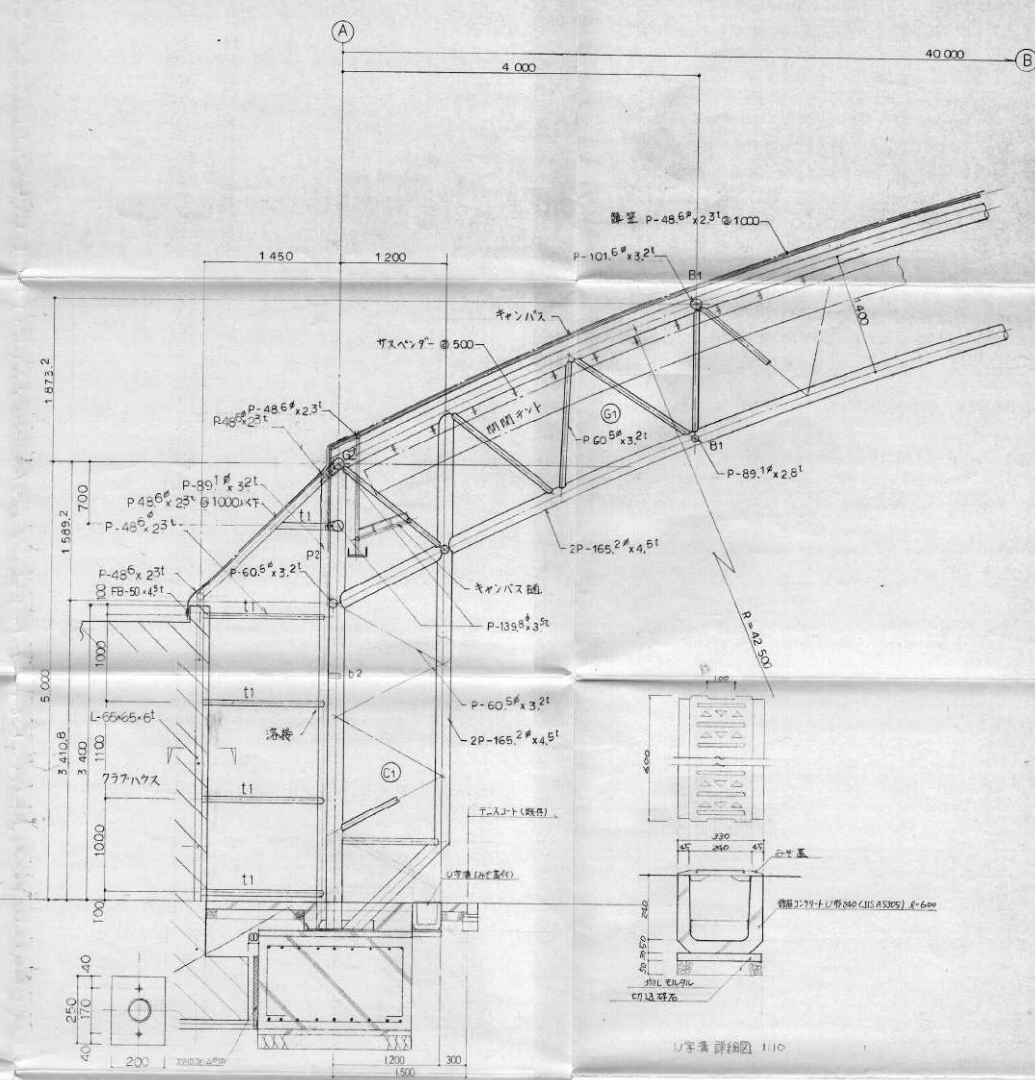
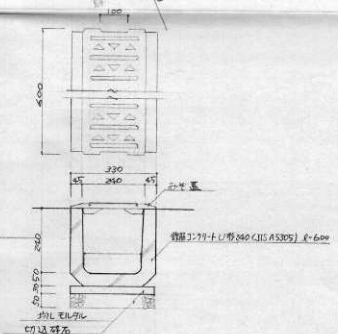
BASE 詳図 (1/10)

(A) 通断面詳細図 S=1:30

BASE 詳図 S=1:10

基礎配筋図 S=1:30

JOINT 詳細図 S=1:20
